*Wiedernutzbarmachung des ältesten Fachwerkhauses von Lachen*

**Schadensübersicht  
mit Maßnahmenkonzept und Kostenschätzung**

13.02.2016

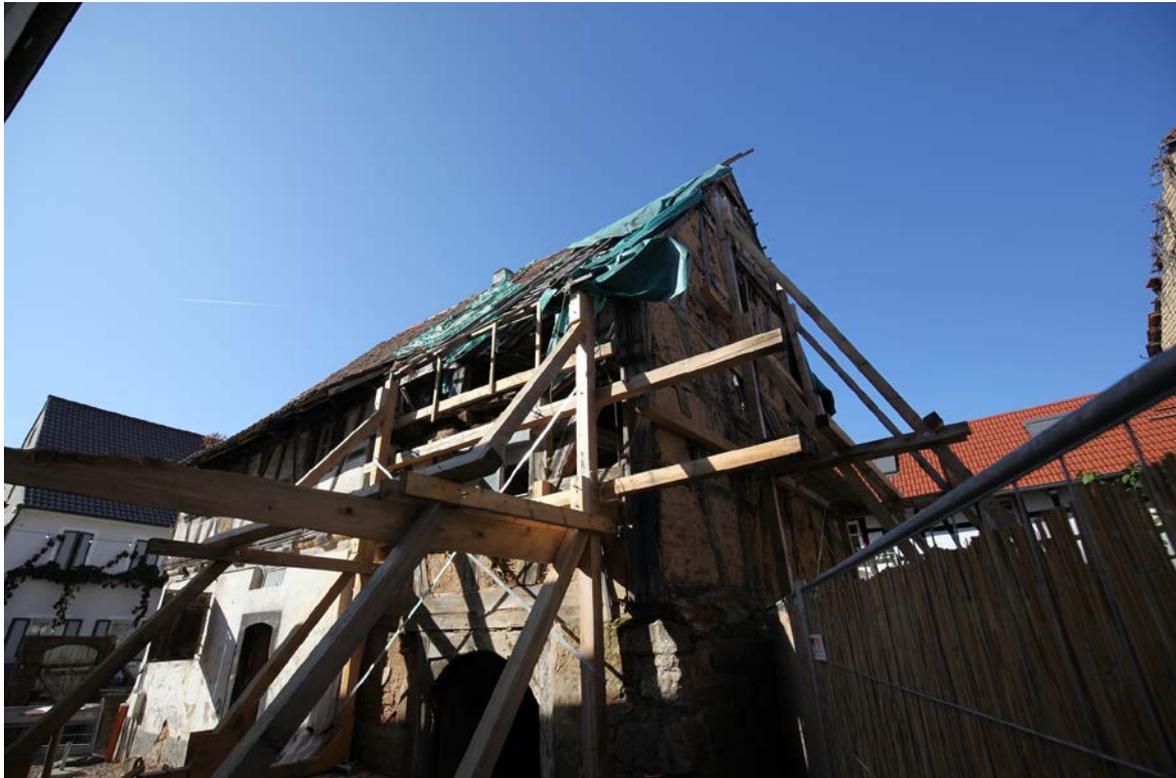
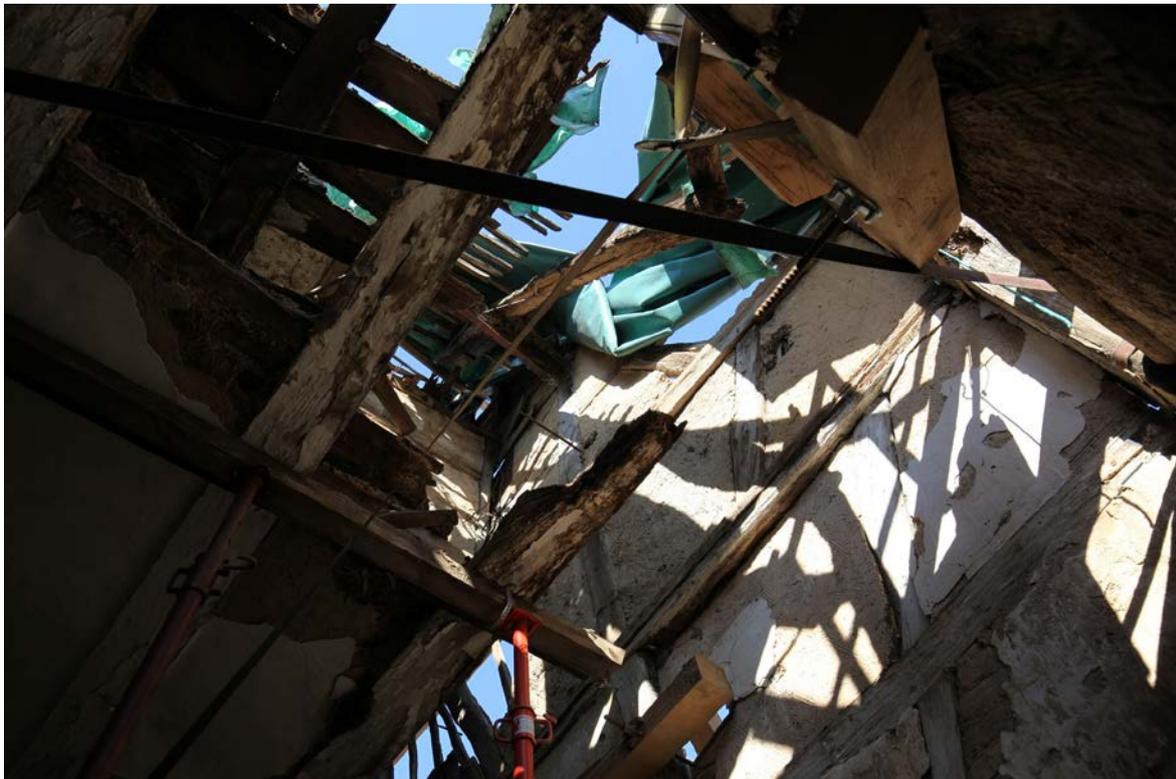
Der Einsturz des hinteren Daches hat zu massiven Schäden geführt. Die Fassade wurde bereits von projekt[51]eV gesichert.

- Gerüststellung und Notabsicherung (Bereits erfolgt durch projekt[51eV])
- Ergänzen der defekten Sparren in der Nordhälfte
- Reparatur der Scherzapfenverbindungen im First
- Reparatur der Sparrenfußpunkte
- Anschauen der geschädigten Dachbalken (*Dachbalken = Deckenbalken in der Traufebene*)
- Erneuern der abgängigen Dachbalken der Nordhälfte
- Erneuern der Deckenbohlen wo nötig
- Erneuern der abgängigen Aufschieblinge
- Neueindeckung mit den vorher geborgenen Bibern, ergänzt durch weitere ähnliche historische Biber

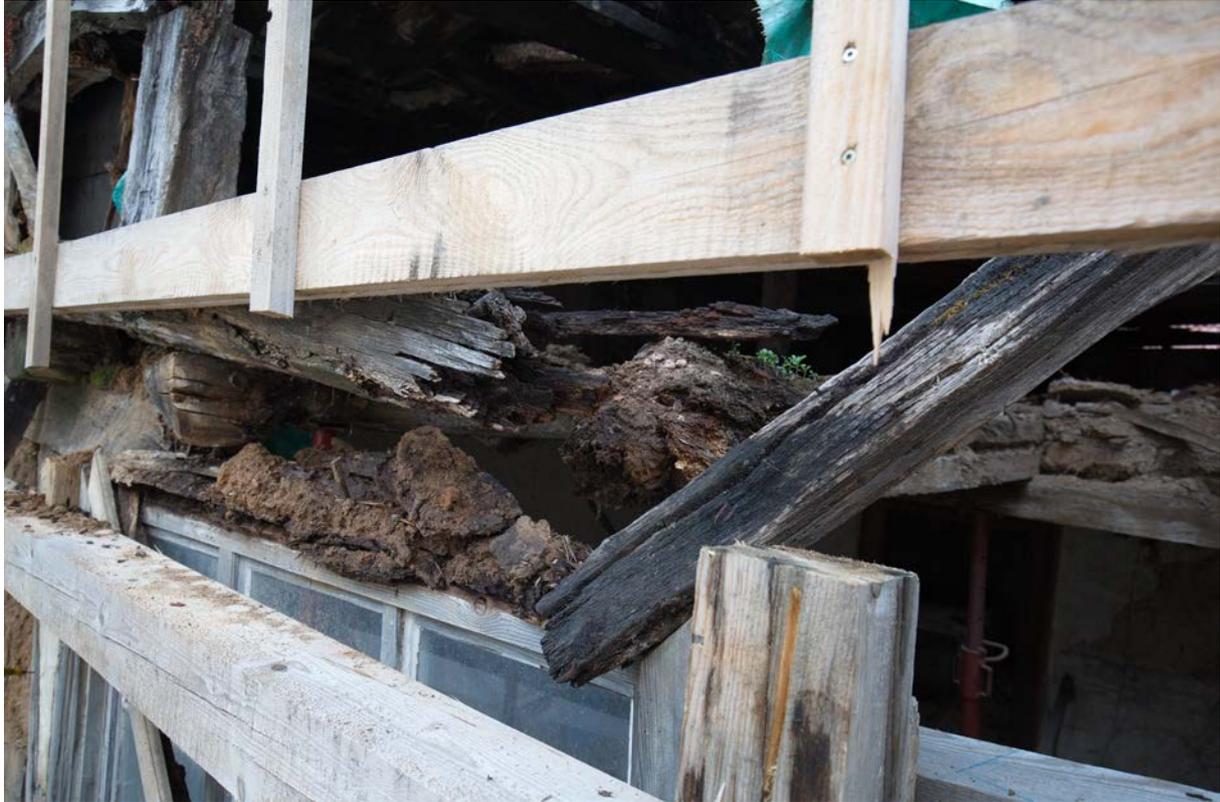
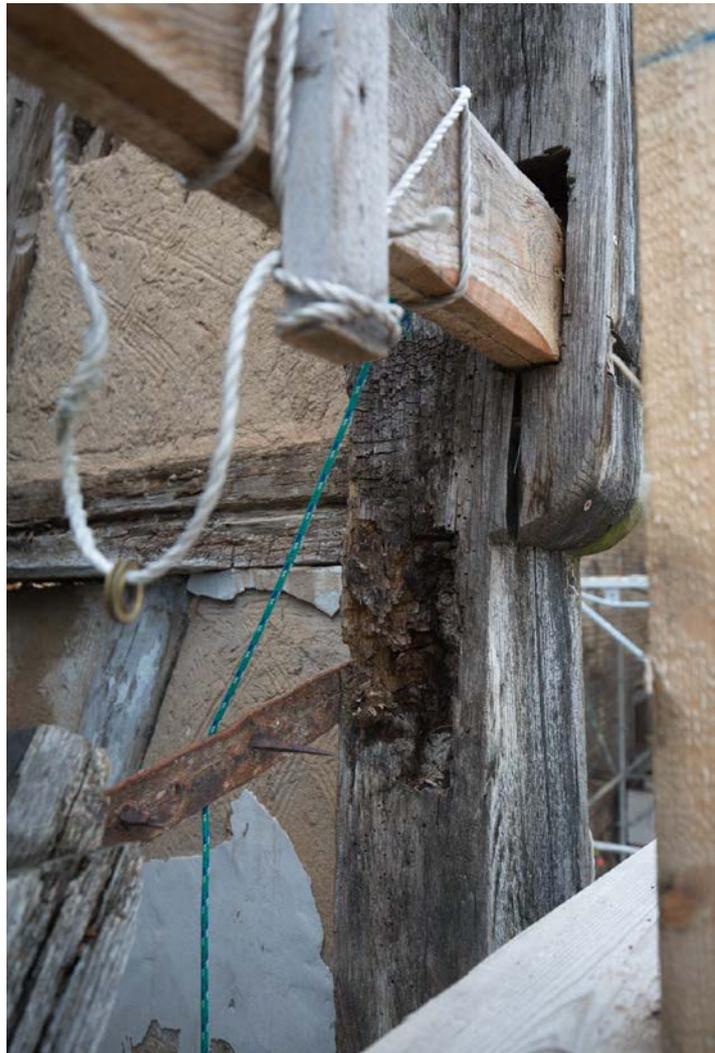
Die meisten Fachwerk- und Deckenhölzer in diesem hinteren Bereich sind so durchfeuchtet und durch Moderfäule zersetzt, dass hier nur wenige Bauteile erhalten werden können. Dennoch wird versucht, soviel wie möglich an Originalsubstanz zu erhalten.

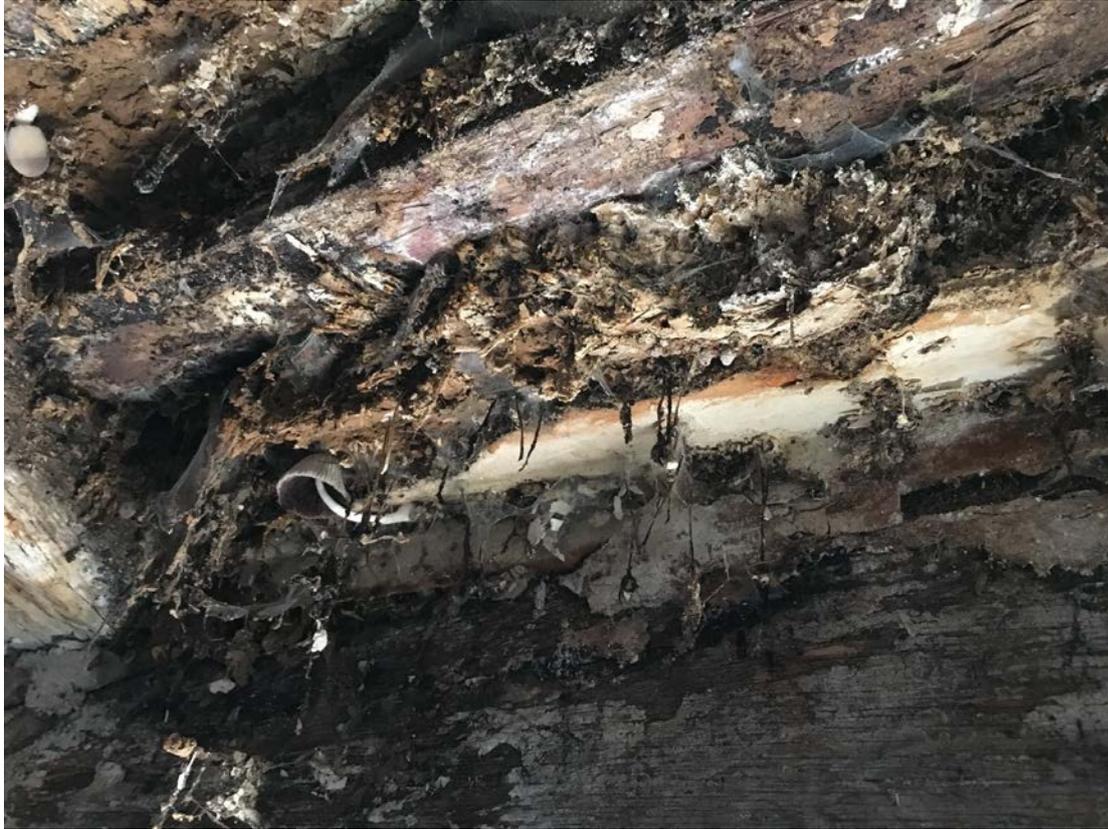
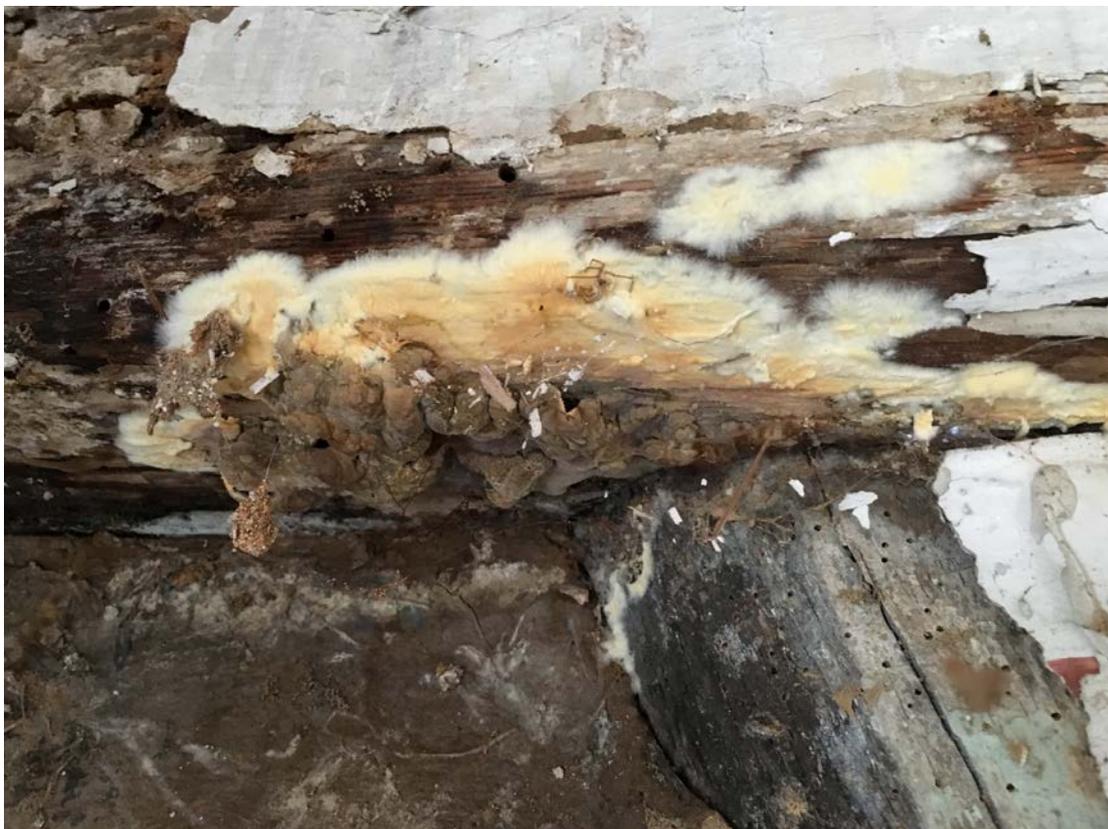
Die Durchfeuchtung führte zu Pilzwachstum, wobei glücklicherweise noch kein echter Hausschwamm festgestellt werden konnte. (Der unten ist eher ein „Brauner Kellerschwamm“)

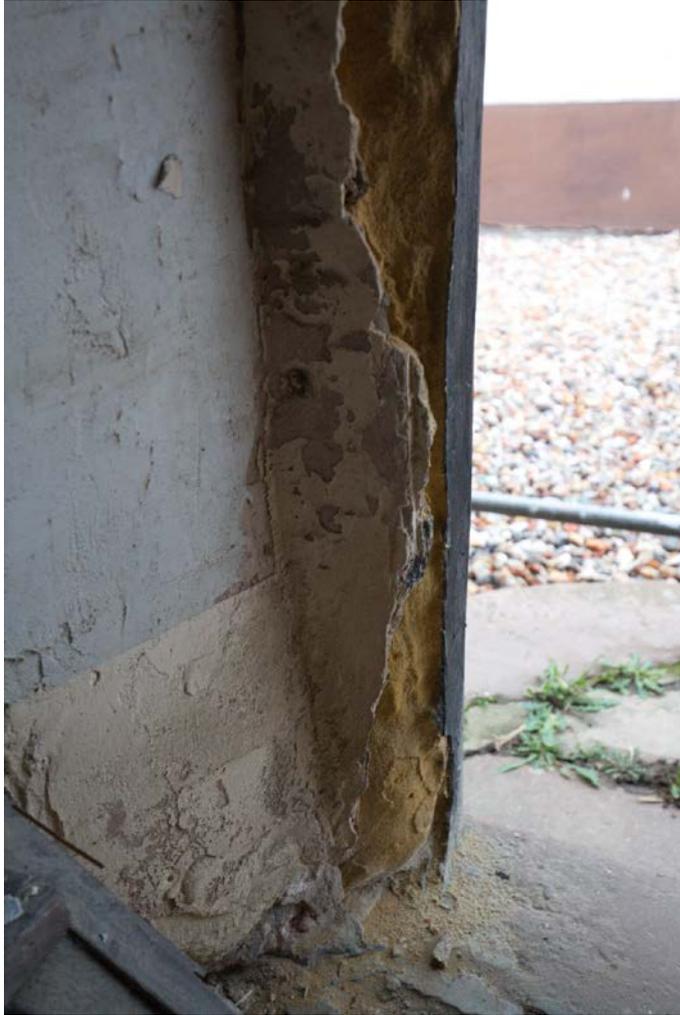
Das Steingewände des Hauseingangs ist stark absandend, außen teilweise von einem dichten filmbildenden Anstrich abgesperrt.

Der Sockel der Südfassade ist durchfeuchtet, die Fundamentsohle liegt frei.

- Unterfangung des freiliegenden Fundaments der Südfassade
- Verfugen der Bruchsteinwände
- Verputz mit NHL-Kalkputz
- Steinrestaurierung Gewände Haustür

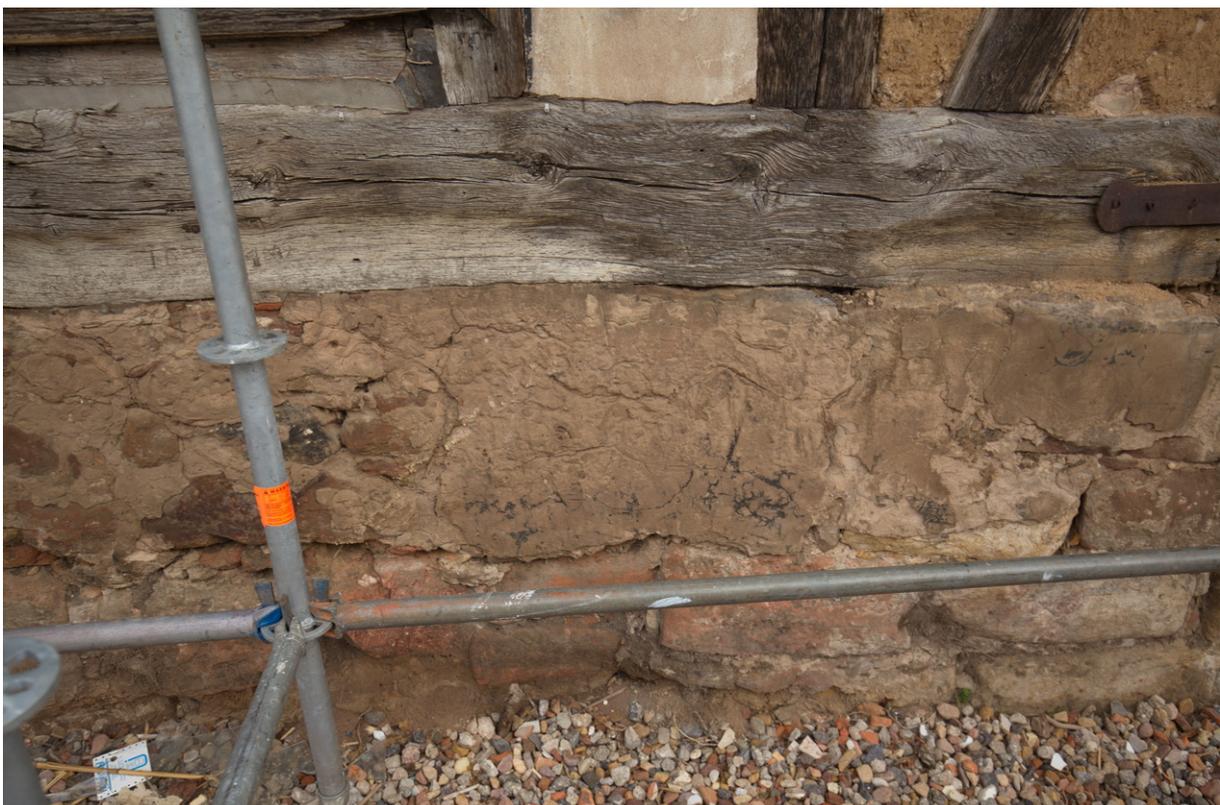
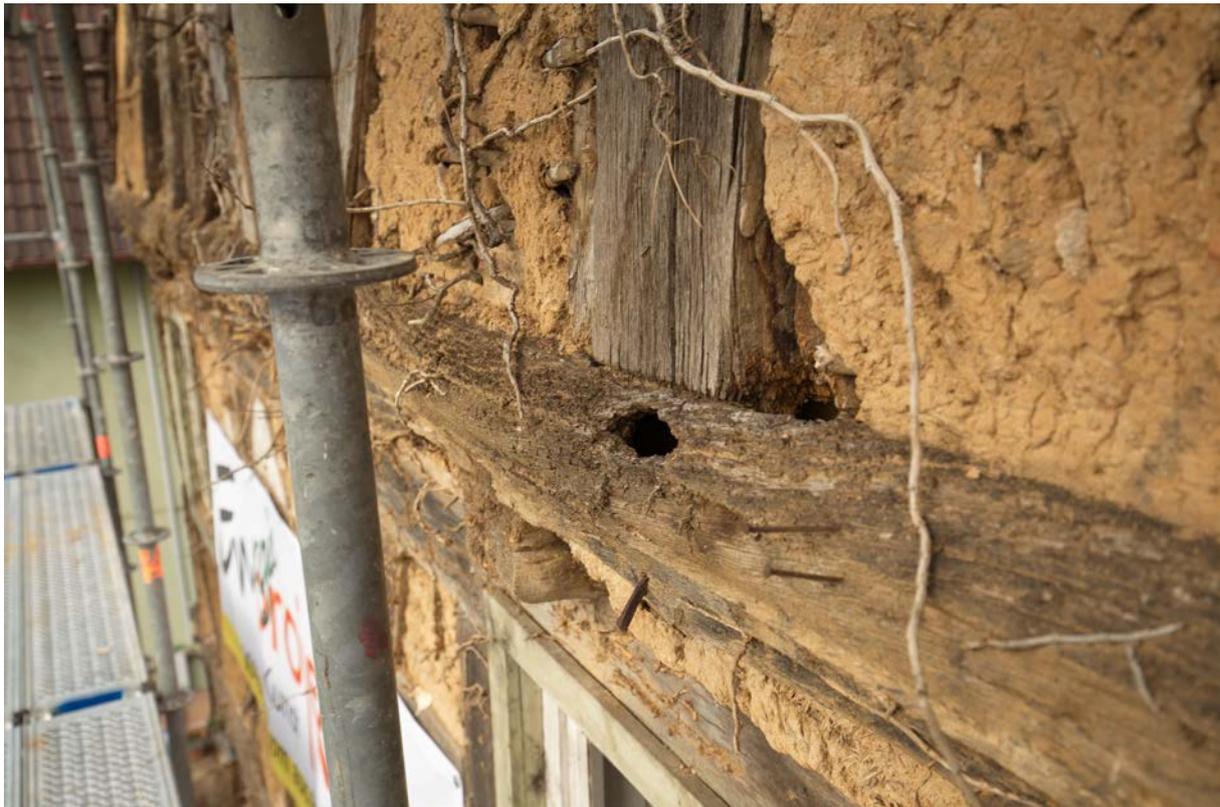
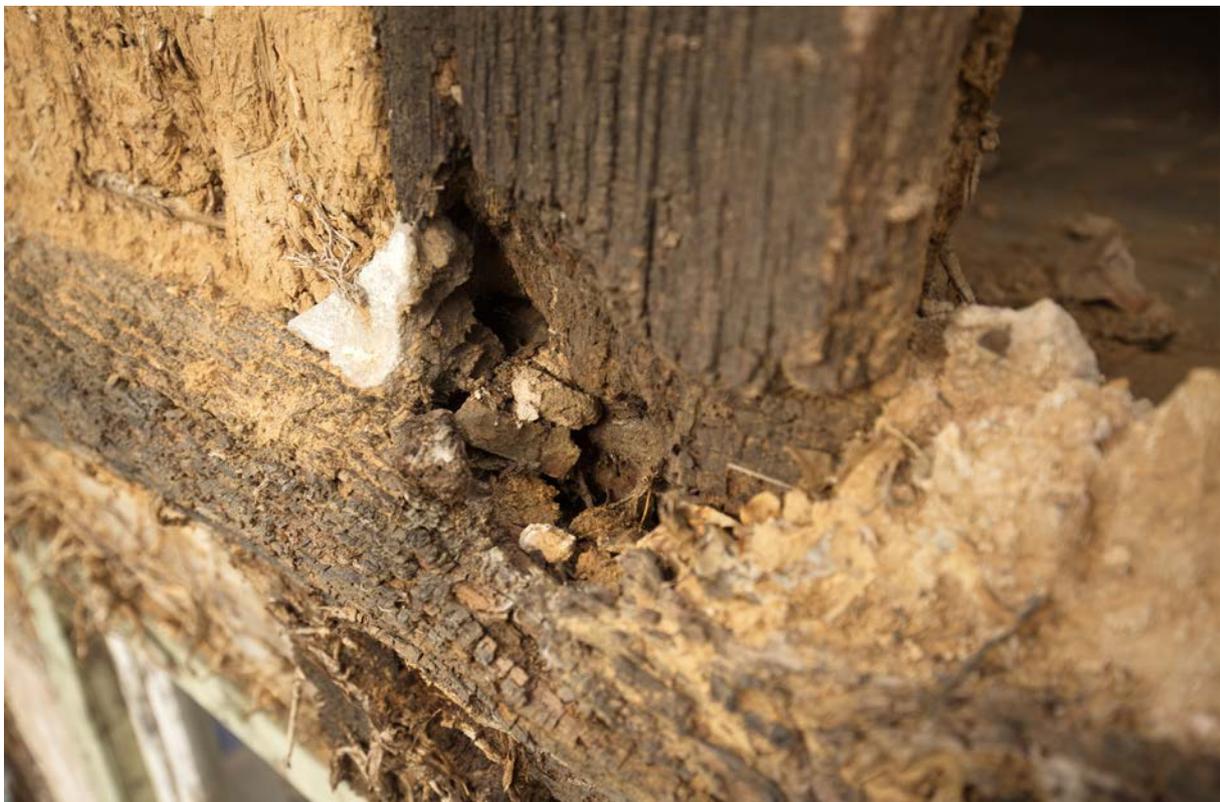
Durch die Überwucherung mit Efeu über viele Jahrzehnte wurde der Gefachputz unbemerkt zerstört. Wasser geriet in die Bereiche zwischen Gefach und Holz, und an den empfindlichsten Punkten, den Zapfenlöchern der Schwellen, stand das Wasser und ließ das Holz verfaulen.

- Genaue Feststellung der Schäden durch einen restaurierungserfahrenen Zimmermann
- Reparatur von kleineren Schäden in situ, unter Erhalt der Gefache
- Reparatur von größeren Schadenszonen durch Ausbau der Fachwerkhölzer, Prüfen auf Reparaturfähigkeit, Reparatur oder Austausch, Wiedereinbau der Fassadenbereiche.

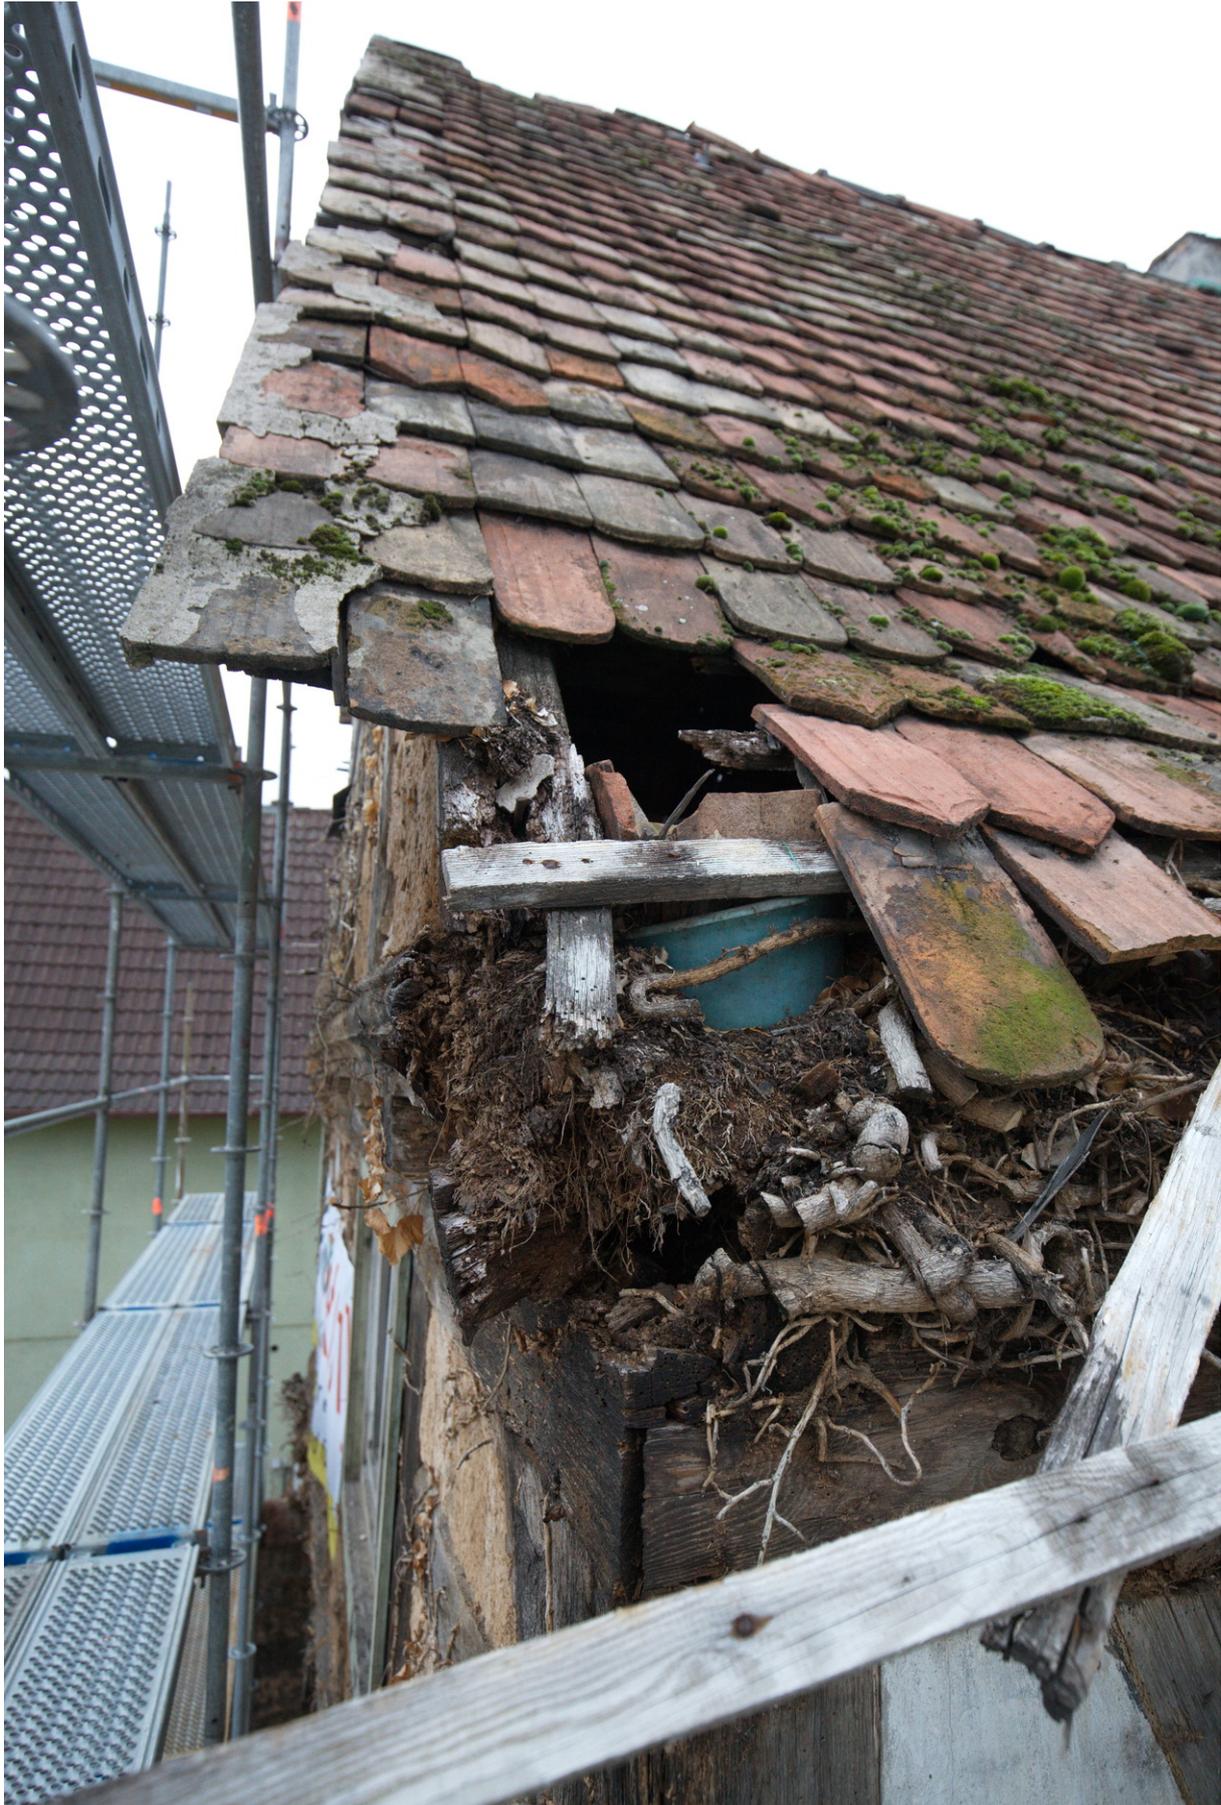
An der Südfassade sind leider gerade beide Ecken beschädigt, wodurch die beiden starken Eck-Bundsäulen nachhaltig beschädigt worden sind.

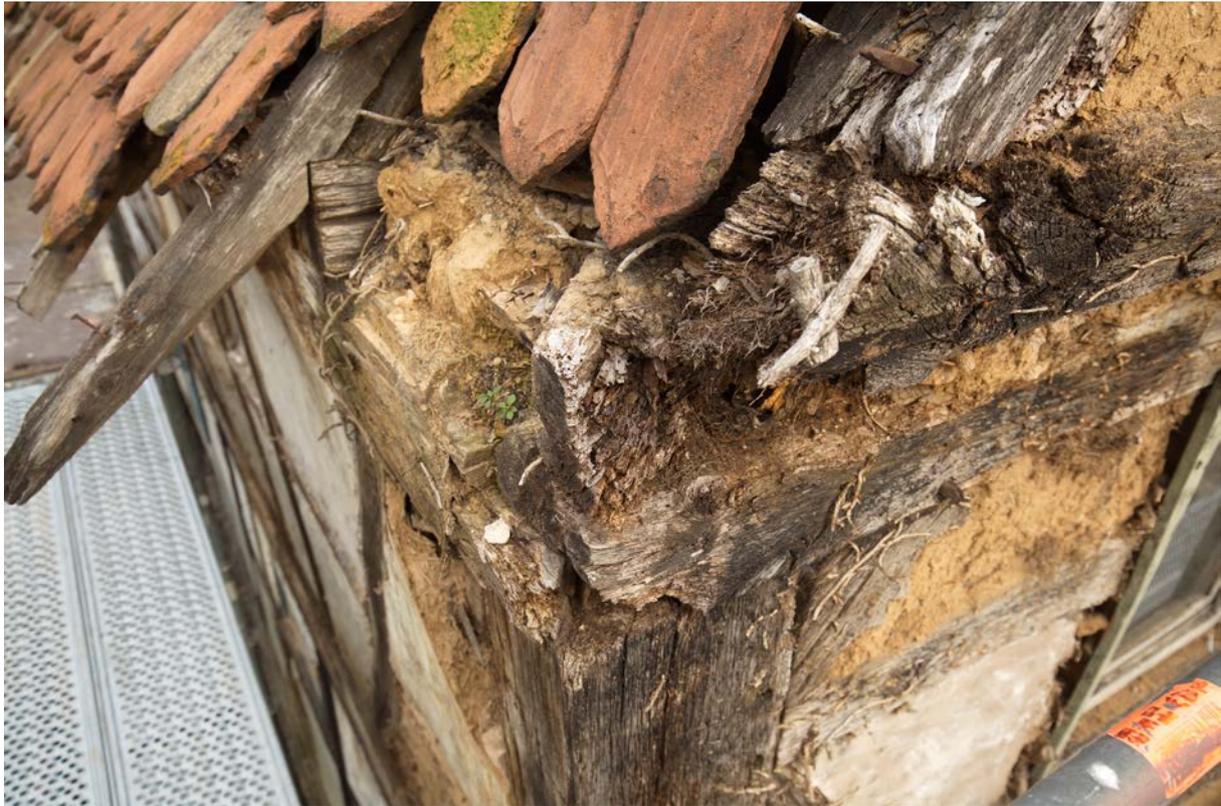
Die Südwest-Ecke sieht nicht besser aus...

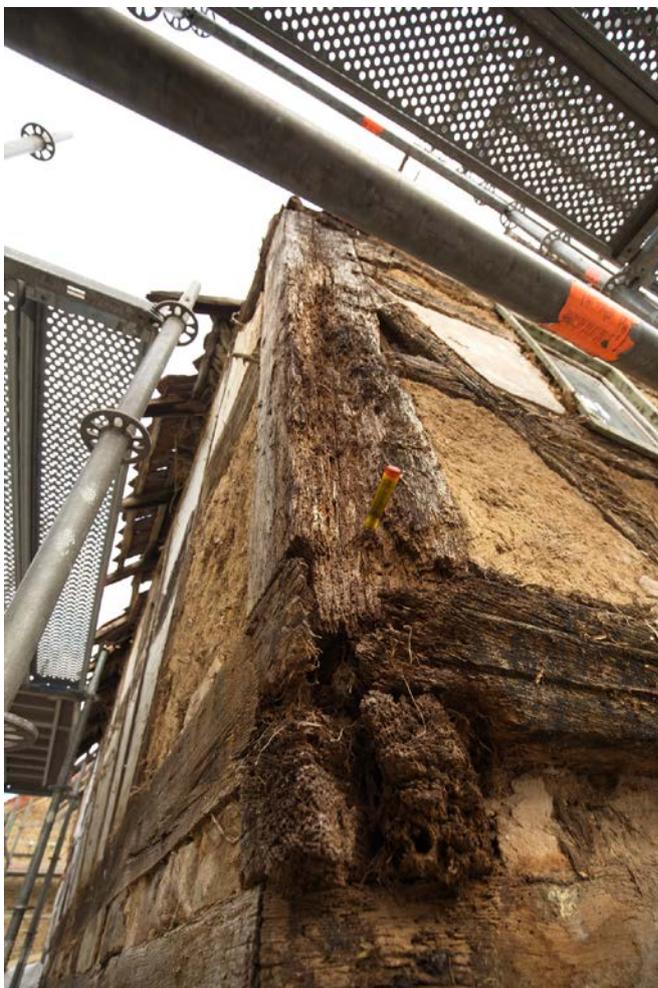
Hier zieht sich der Schaden bis zur Decke über dem Erdgeschoß...

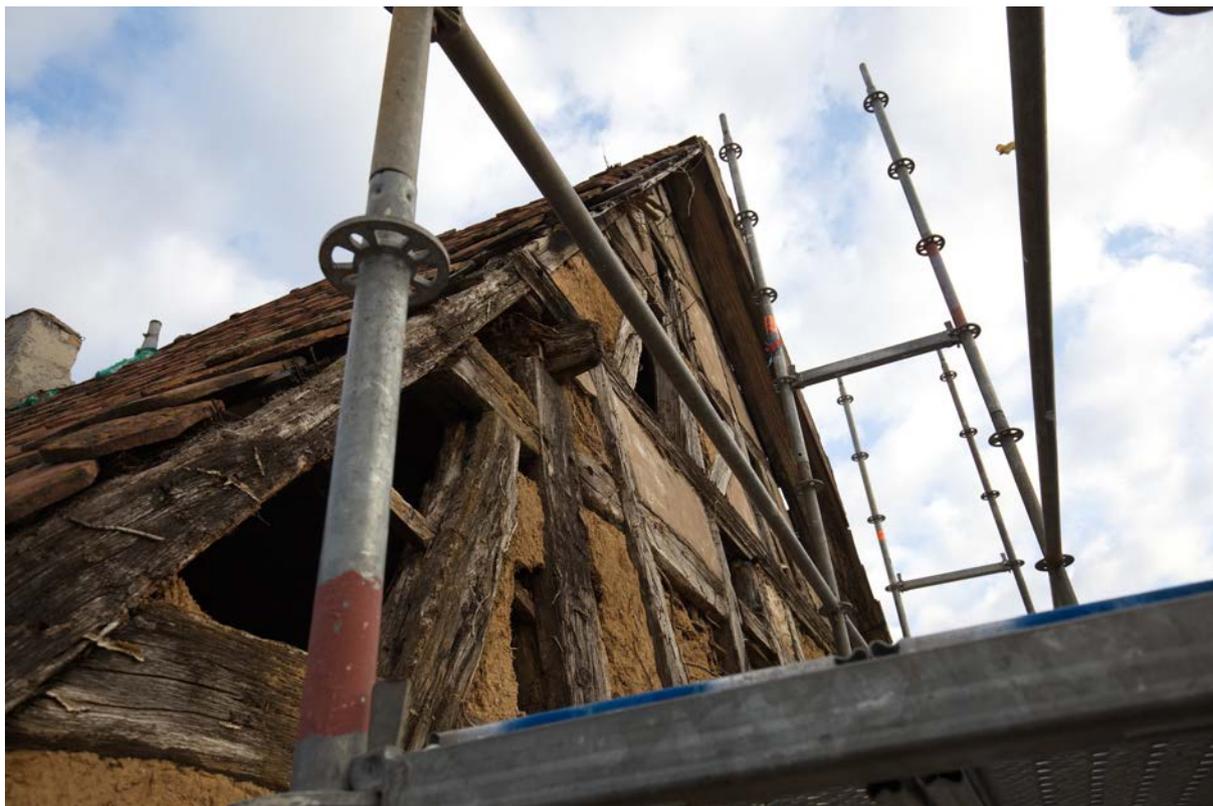
Der Südgiebel ist vor allem auf der Westhälfte stark angegriffen.

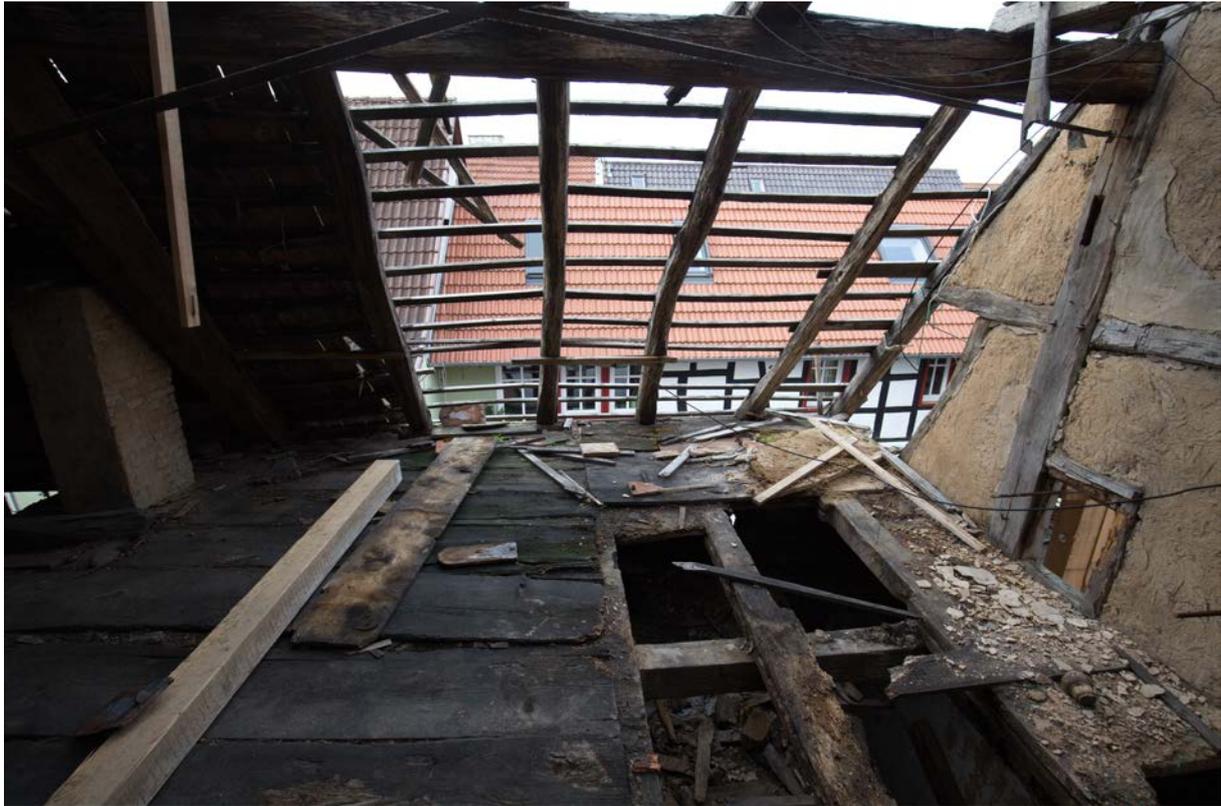
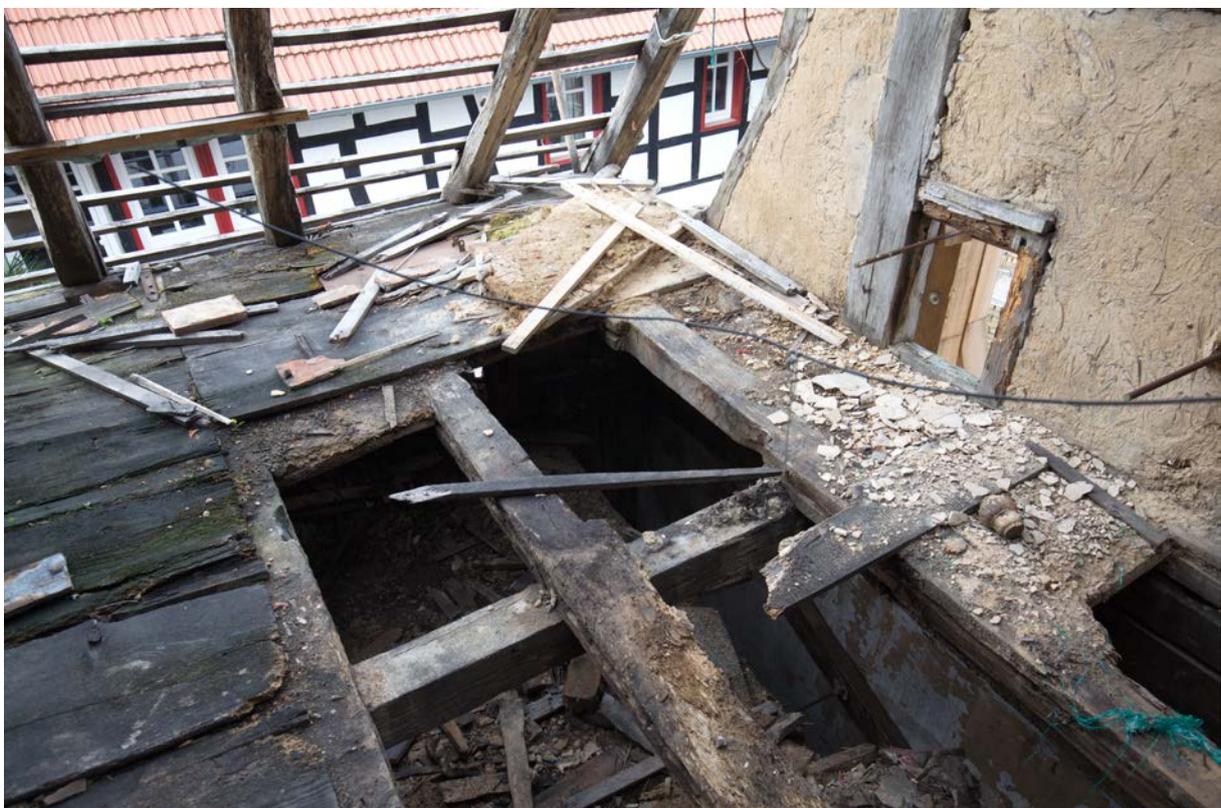
Im Dachgeschoß ist besonders das nördliche Drittel in desolatem Zustand.

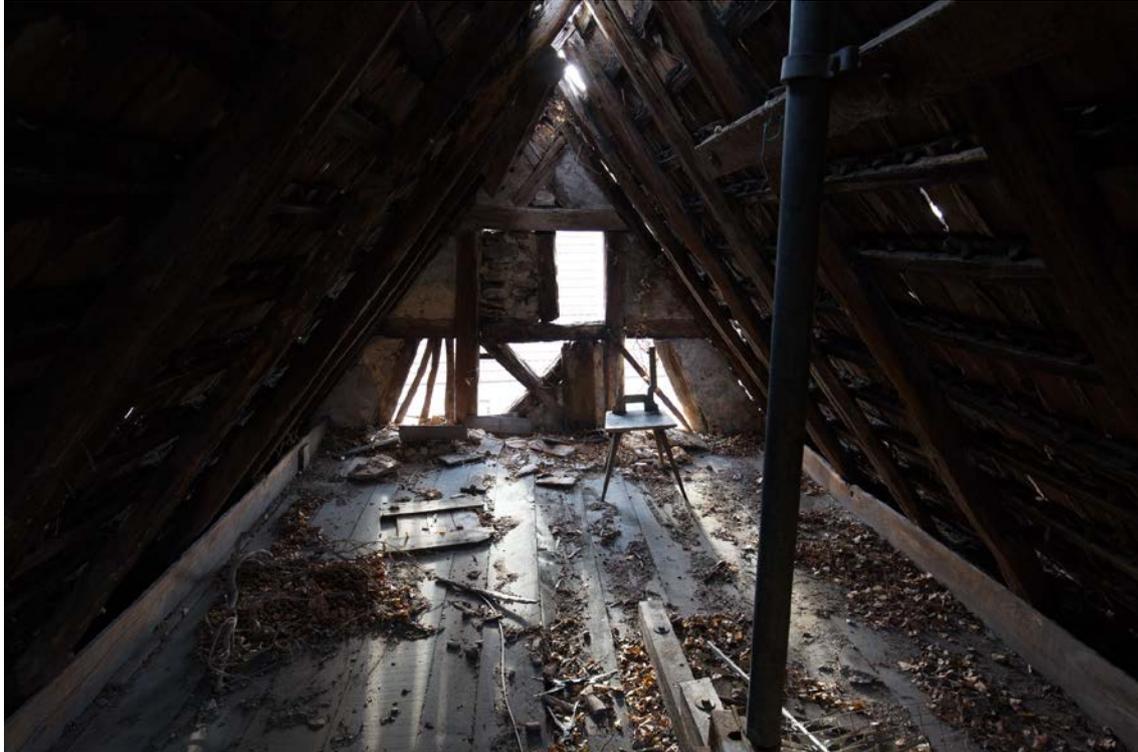
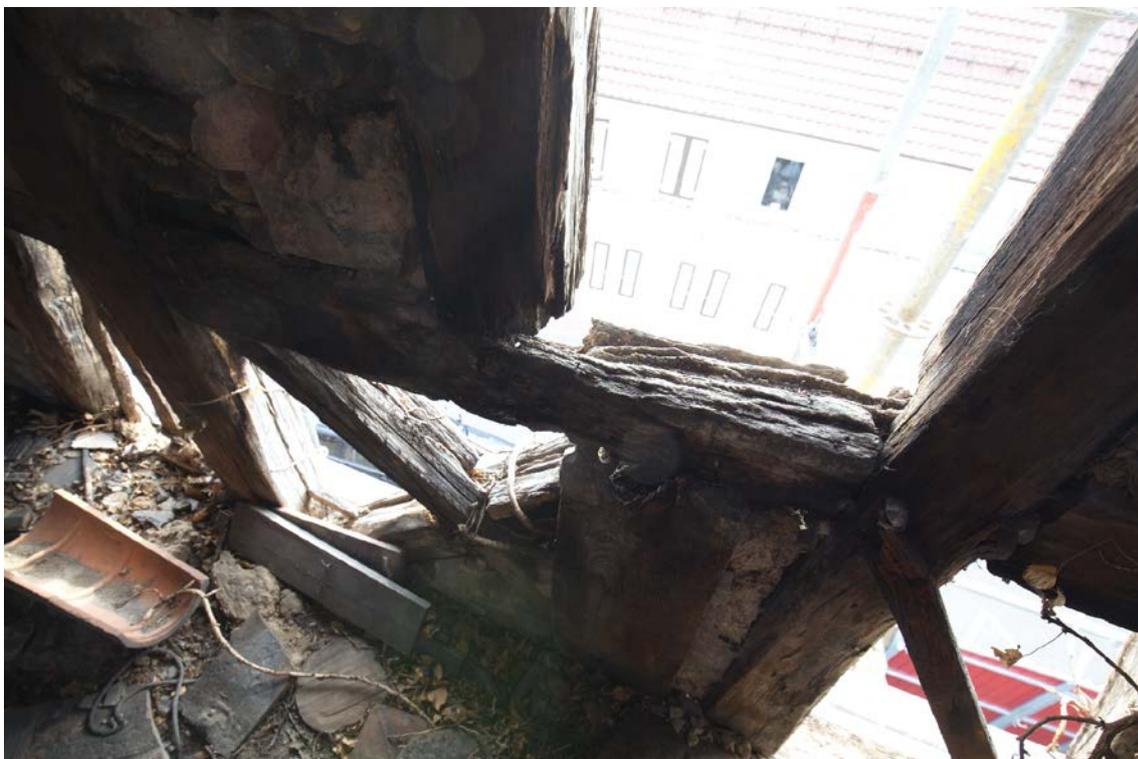
Auch der Spitzboden präsentiert sich mit deutlichen Schäden, vor allem im Bereich der südlichen Fachwerk-Giebelwand.

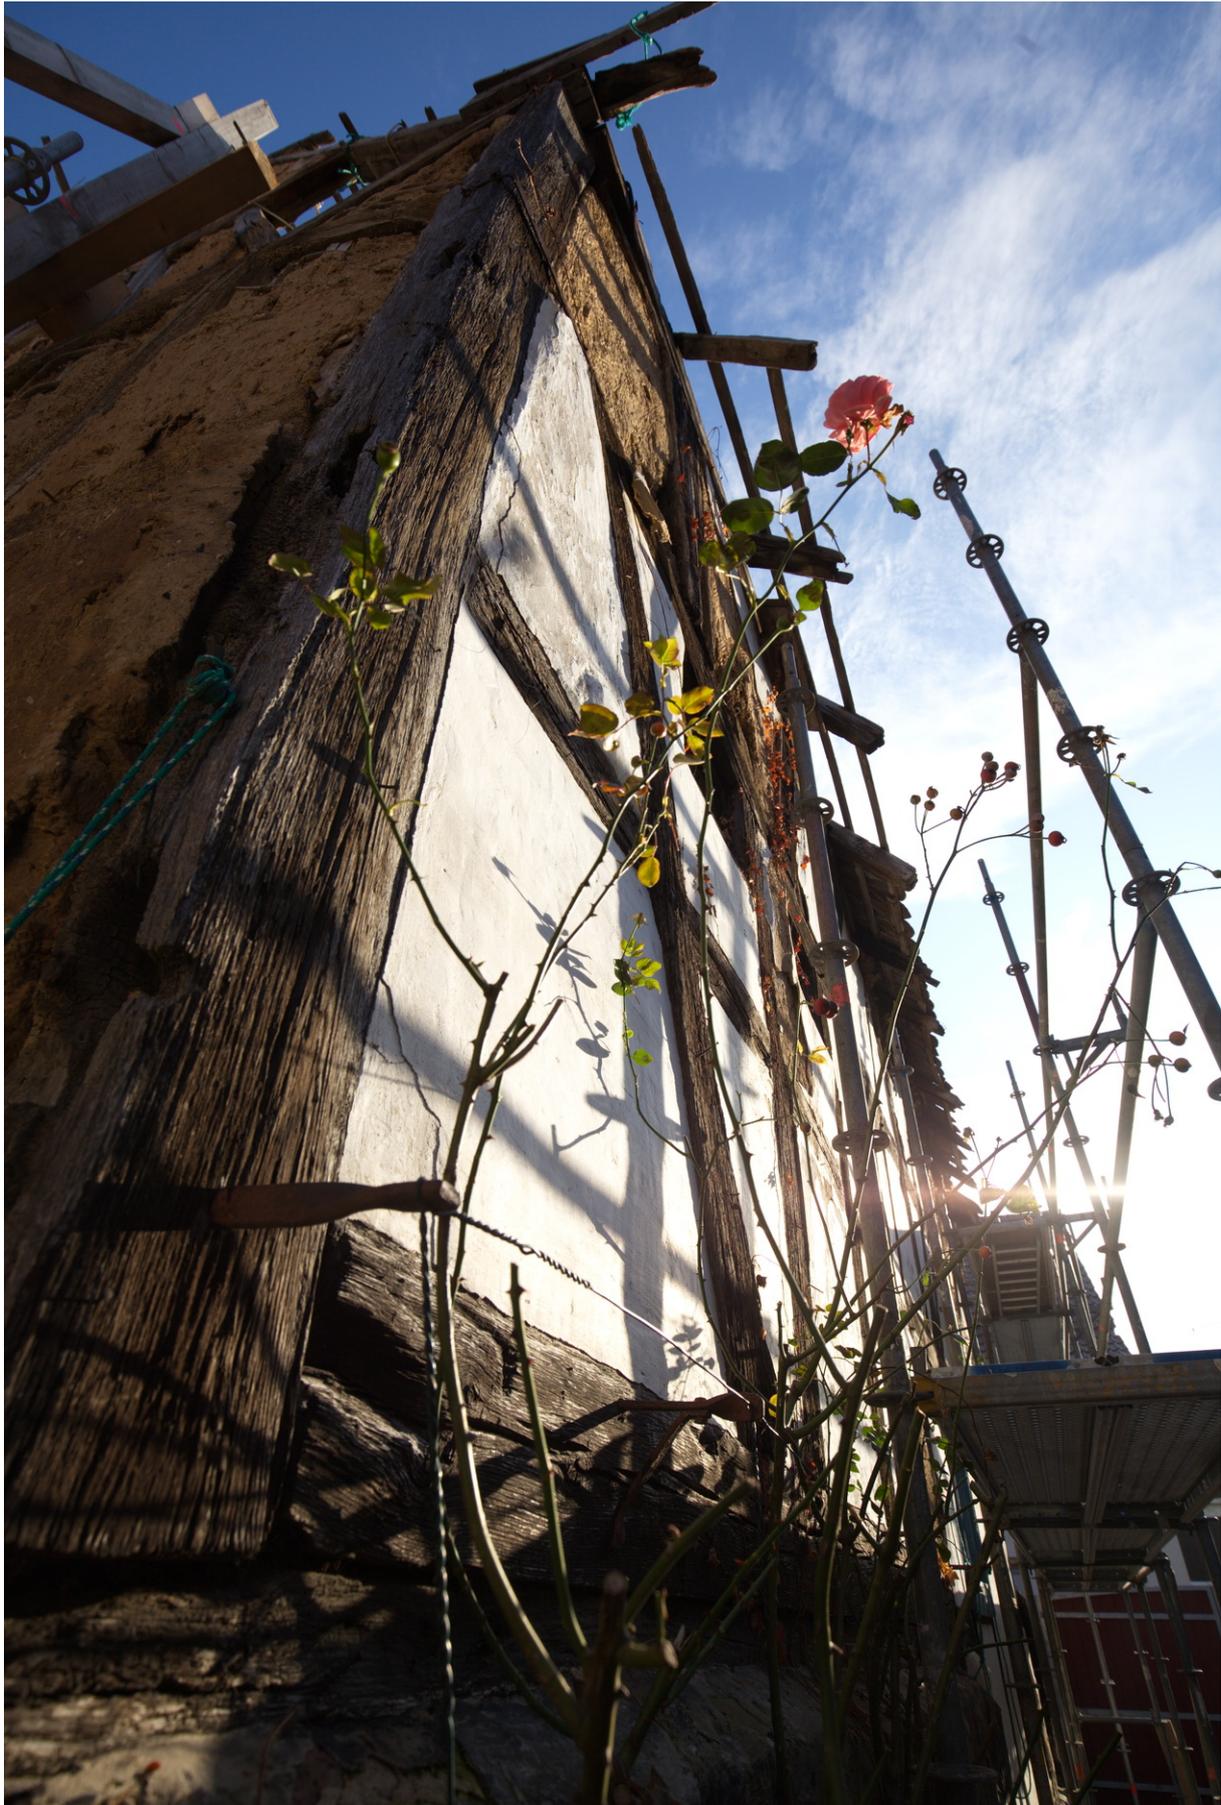
Es besteht HOFFNUNG... ☺ - die Westseite ist gar nicht so schlecht...
