*Wiedernutzbarmachung des ältesten Fachwerkhauses von Lachen*

**Schadensübersicht  
mit Maßnahmenkonzept und Kostenschätzung**

13.02.2016

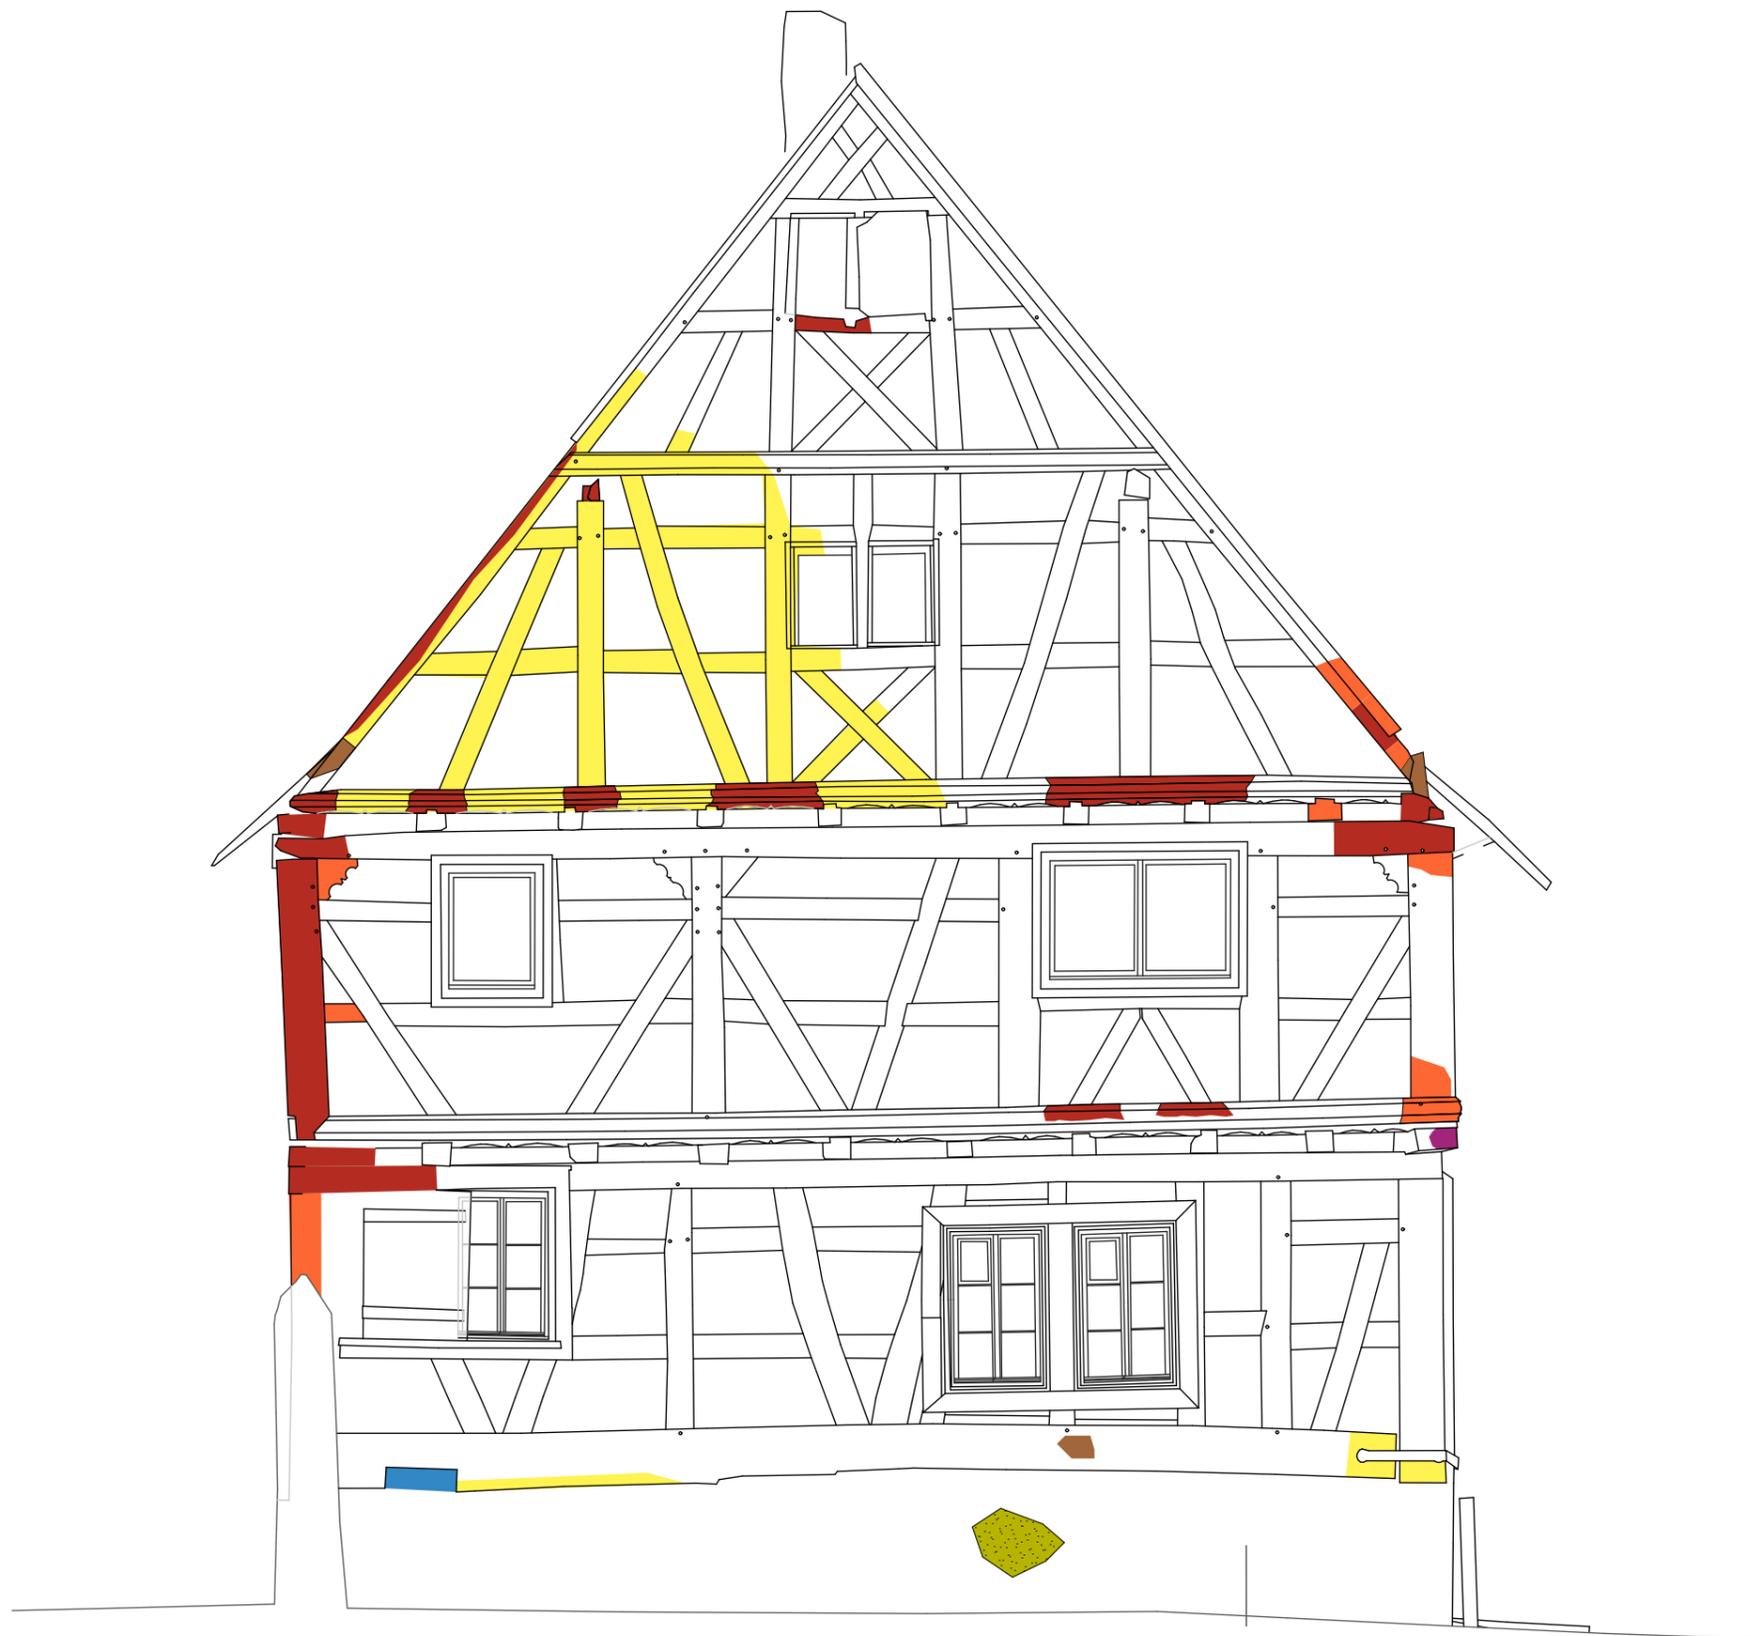
Projekt: <b>projekt[51]</b> Theodor-Heuss-Straße 51, 67435 Neustadt a.d.Weinstr.	
Bauherr: projekt[51] e.V. Untere Mühle 3 67435 Neustadt a.d.Weinstr.  (Unterschrift Bauherr)	
Schadenskartierung	Datum: 12.02.16
Darstellung SK.3 Ansicht Süd	Maßstab: 1:50

Fundamentfuß liegt frei

- Unterfangung des freiliegenden Fundaments der Südfassade
- Verfugen der Bruchsteinwände
- Verputz mit NHL-Kalkputz
- Steinrestaurierung Gewände Haustür
