BjörnSEN Beratende Ingenieure GmbH

Datum
Bonn, 1. Juli 2024

**Fachliche Einschätzung Grundwassersituation am Hartplatz/Abstrom
Altdeponie Haidmühle**

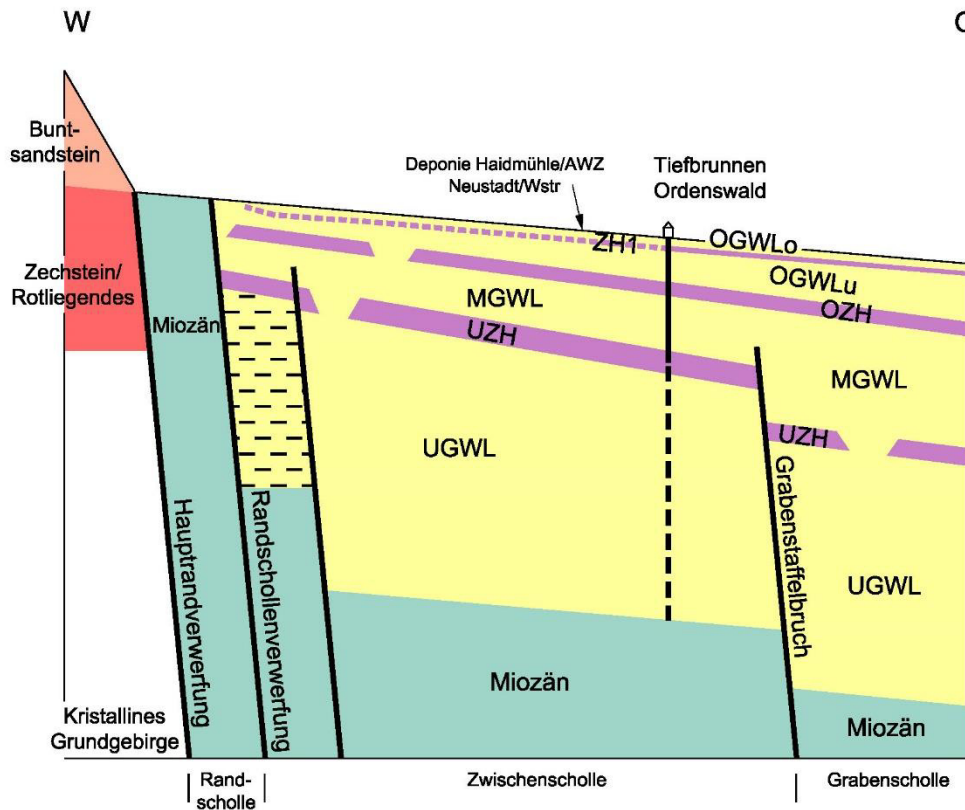
Abbildung 2: Geologisches Schemaprofil in West-Ost-Richtung. Abkürzungen sind im Abkürzungsverzeichnis erläutert.

Die **hydrogeologische Situation** im oberflächennahen Bereich bis etwa 120 m unter Geländeoberkante (u GOK) ist bestimmt durch eine Wechsellagerung aus Lockergesteinen mit sandigem Kies und Sand sowie Schluff bis Ton. Gemäß der zeitlich-räumlich komplexen Ablagerungsbedingungen (Verzahnung verschiedener Flusssysteme, Schwemmkegel des Speyerbaches und ausgeprägter Wechsel zwischen Warm- und Kaltzeiten) ergeben sich kleinräumige Wechsel in der Verbreitung der Lockergesteine. Die übergeordnete vertikale Gliederung dieser Lockergesteine bedingt einen Stockwerksbau aus Grundwasserleitern und Grundwassergeringleitern. Dabei sind die stockwerkstrennenden feinkörnigen Zwischenschichten (Abbildung 2, in lila dargestellt) nicht vollständig flächig ausgebildet, so dass bereichsweise die Grundwasserstockwerke miteinander im hydraulischen Kontakt stehen.

Im Bereich der Altdeponie Haidmühle lassen sich vier unterschiedliche Grundwasserbereiche/Stockwerke definieren:

- Oberer Grundwasserleiter (OGWL), teils kalkhaltige Kiese und Sande.
- Der OGWL kann örtlich in einen unteren und oberen Grundwasserleiter (OGWLo und OGWLu) unterteilt werden, bedingt durch lokal ausgebildete bindige Trennschichten.
- Mittlerer Grundwasserleiter (MGWL), Sande und kiesige Sande.
- Unterer Grundwasserleiter (UGWL), Sande und Kiese mit Einschaltungen von Braunkohle und Holzresten.

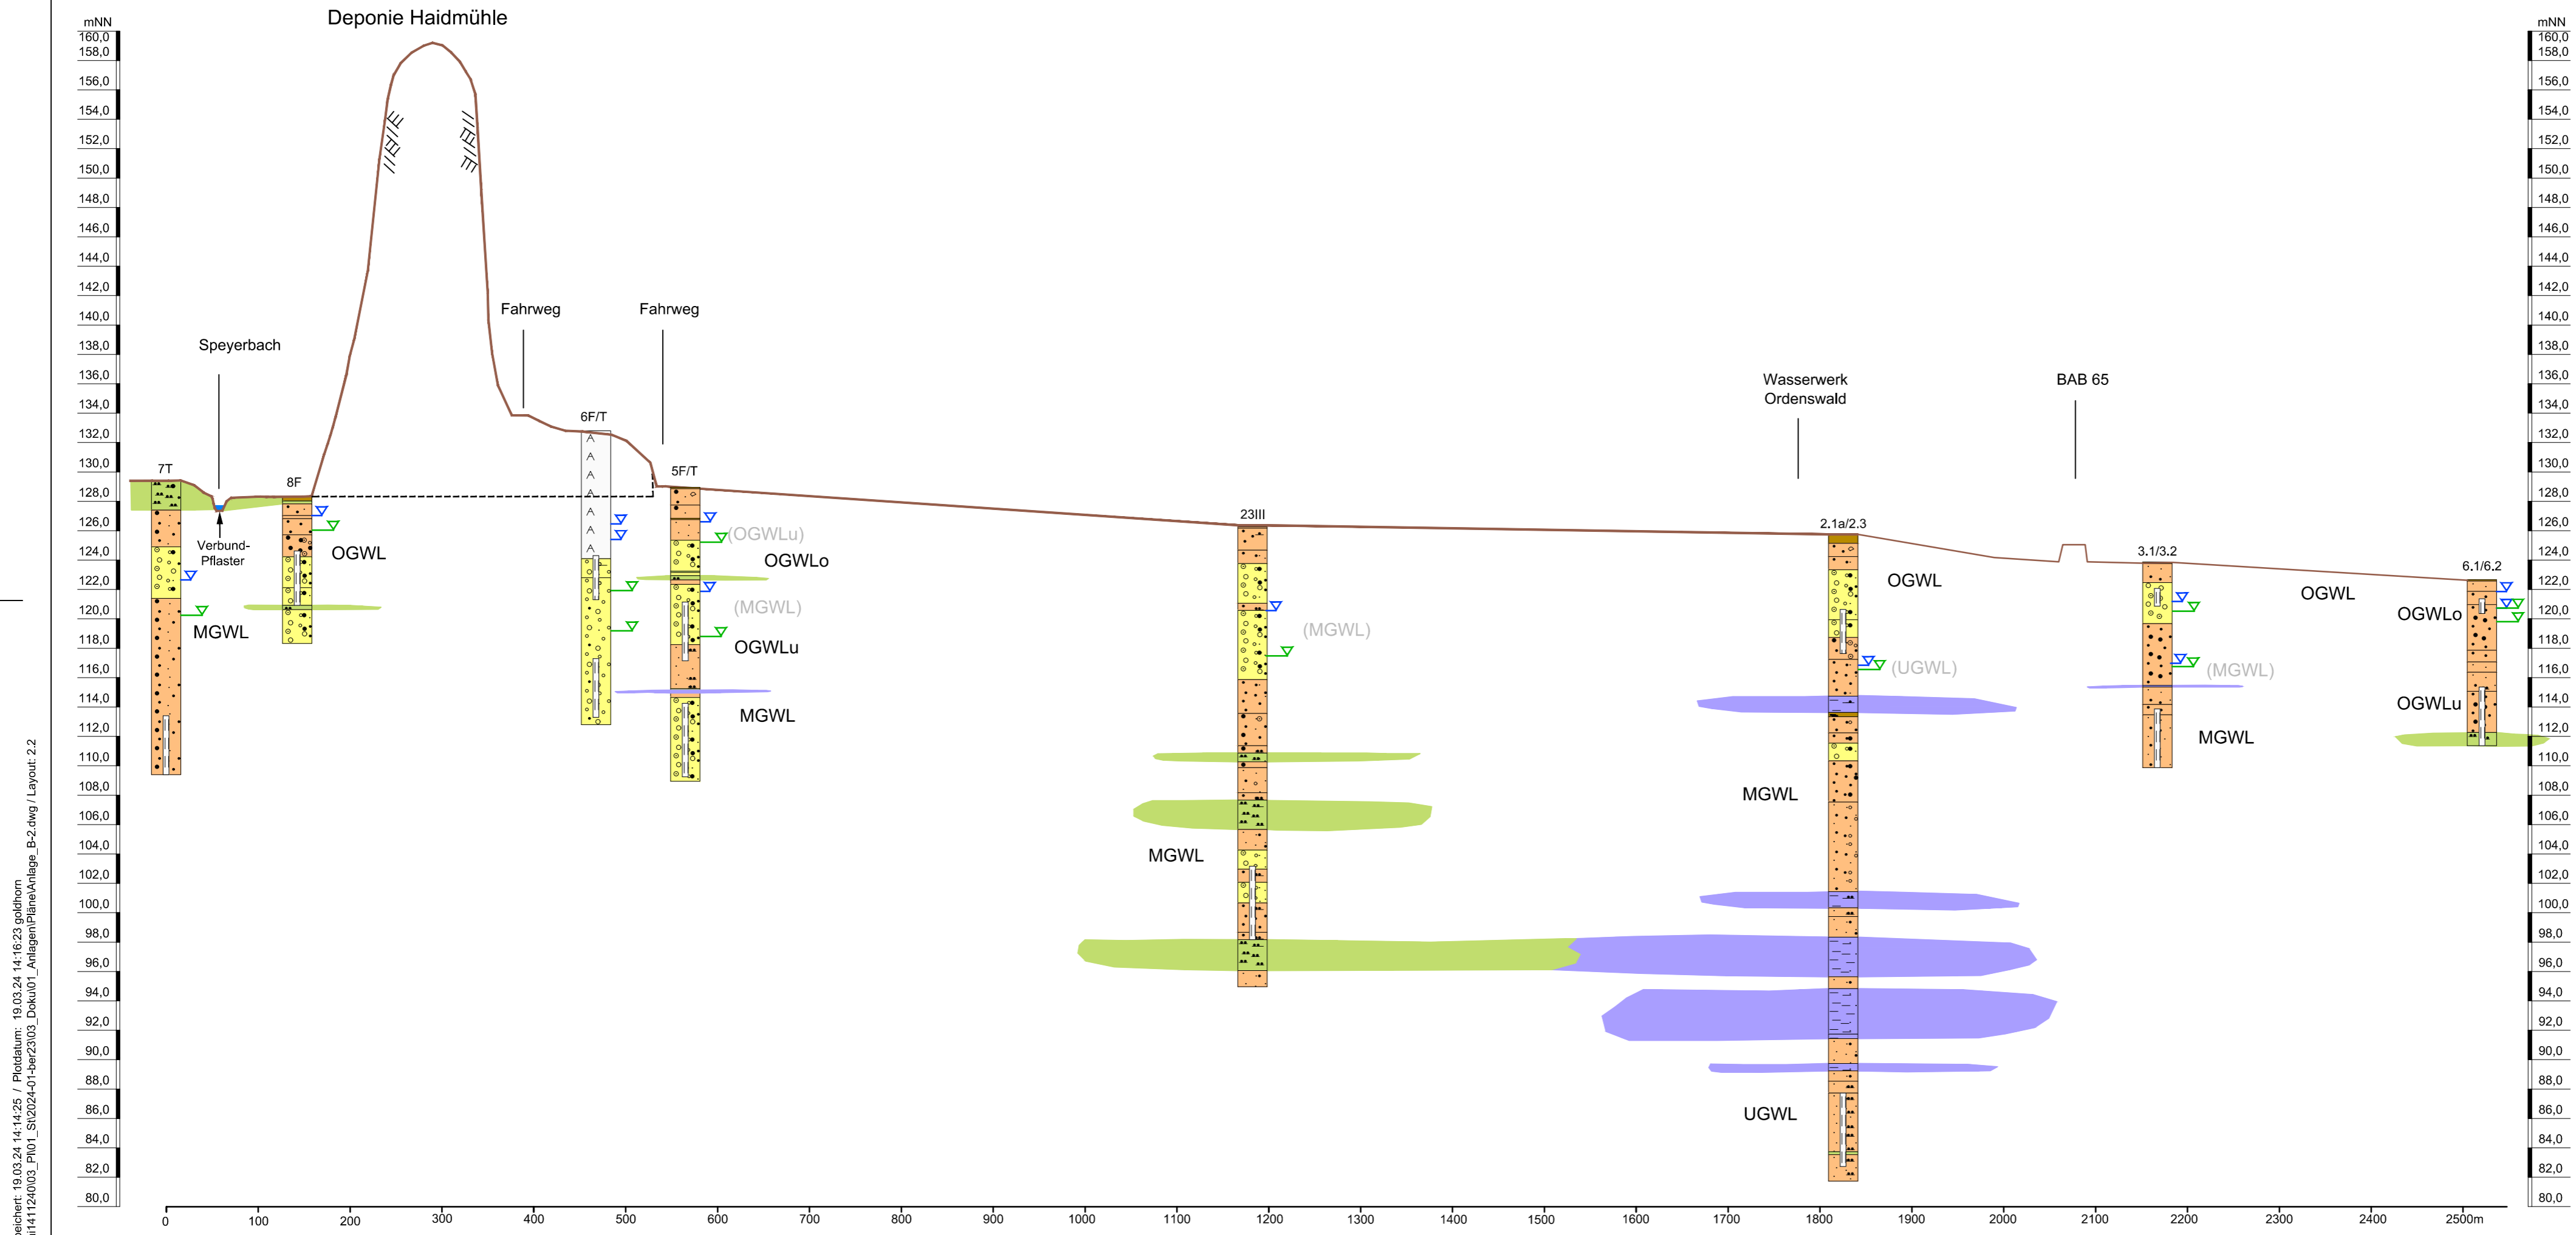
Hydrogeologischer Schnitt B - B'

Grundwasserstand 1999 bis 2023

- ▼ maximaler gemessener Grundwasserstand
- ▼ minimaler gemessener Grundwasserstand

Zu detaillierteren Darstellung des Untergrundaufbaus sind in der Anlagenreihe B-2 zwei hydrogeologische Ost-West-Schnitte beigelegt.
