Historische Altlastenerkundung für das Schlachthofgelände Neustadt an der Weinstraße

1. Veranlassung und Aufgabenstellung

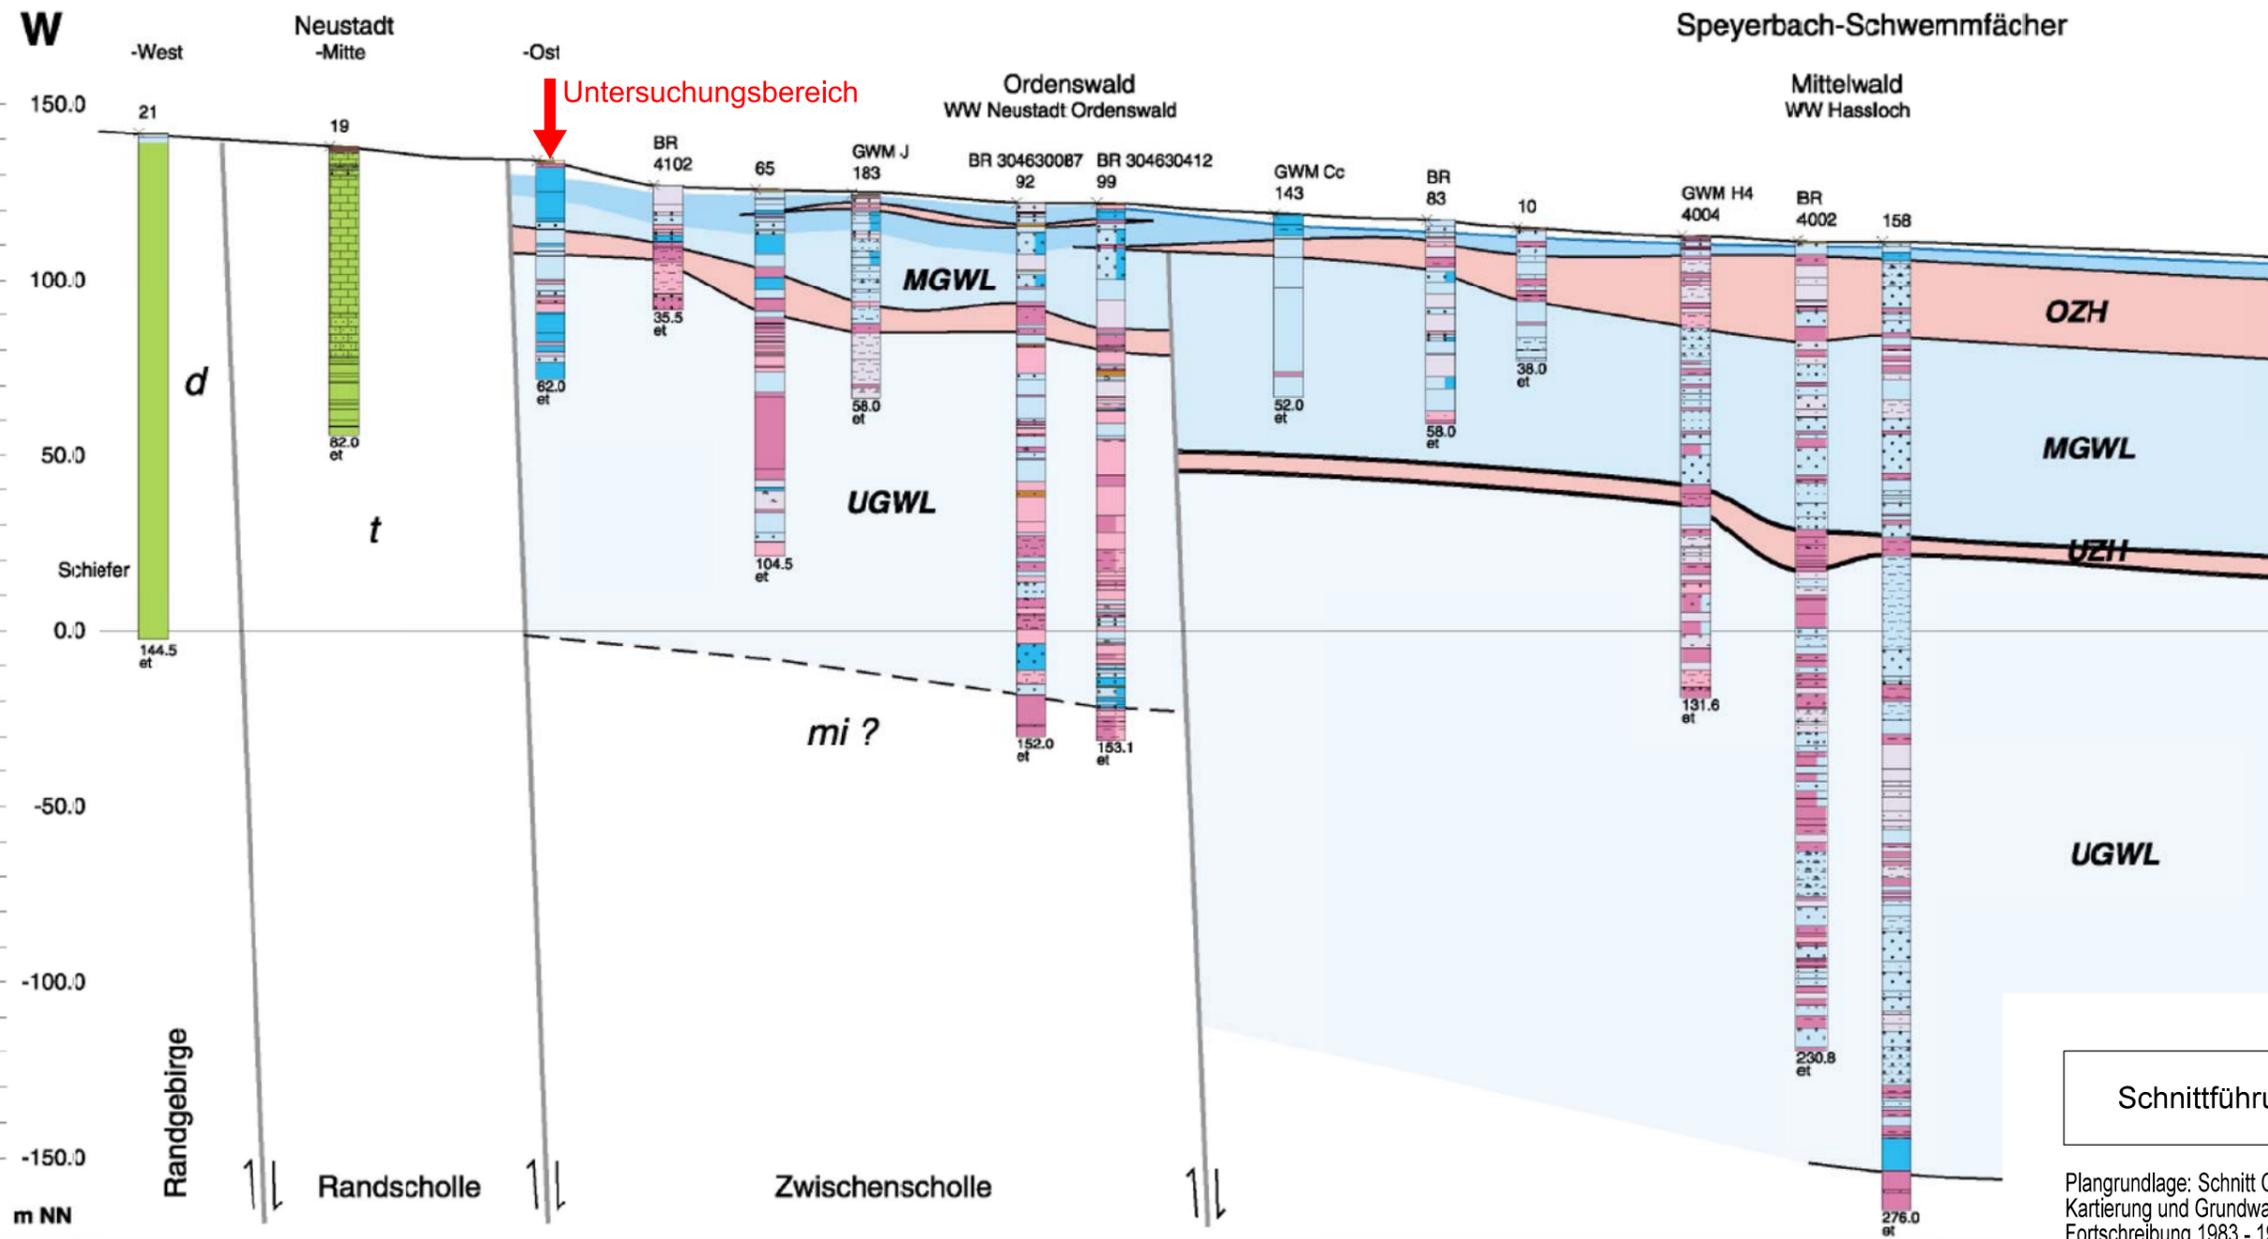
Schnitt Q 1:

Schnittführung siehe Anlage 2.3

Plangrundlage: Schnitt Q 1 aus "Hydrogeologischer Kartierung und Grundwasserbewirtschaftung Rhein-Neckar-Raum" Fortschreibung 1983 - 1998

In Anlage 2.1, 2.2 und 2.3 sind die geologische Übersichtskarte, ein Querschnitt sowie ein Lageplan mit GW-Höhengleichen aufgeführt.

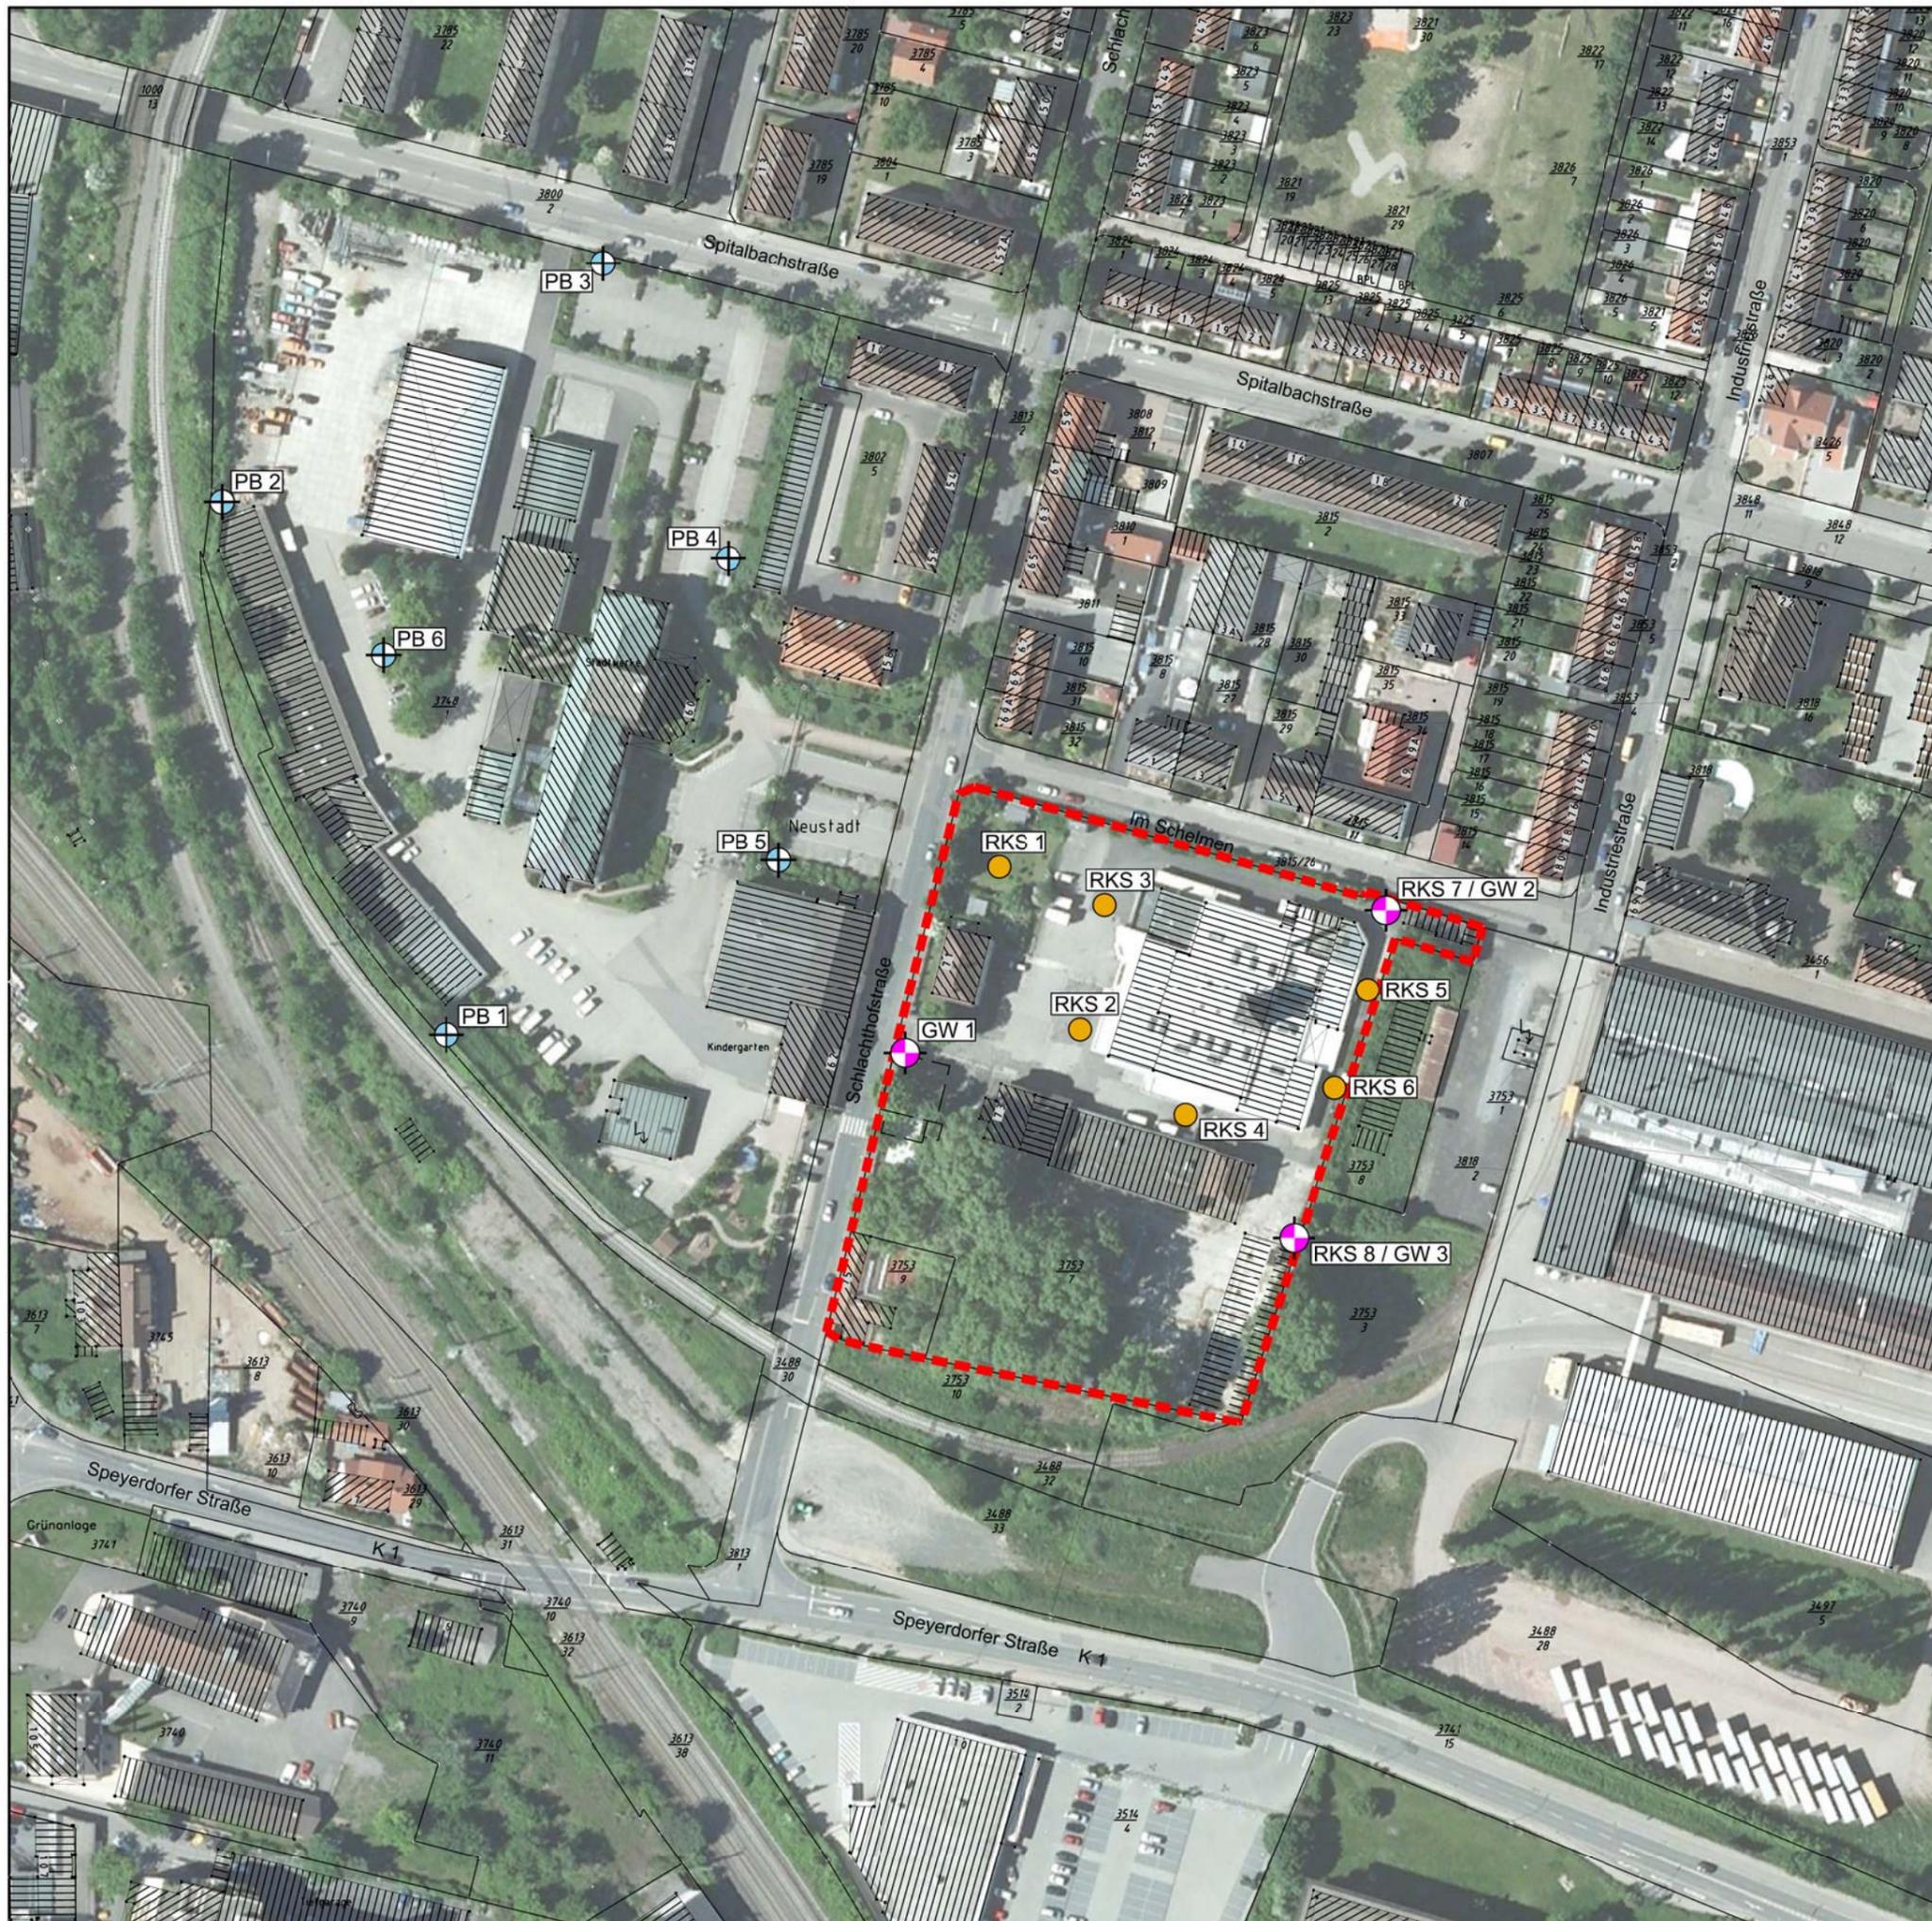
12P442/Anlage3-2

- ▬▬▬▬ Untersuchungsbereich
- GW-Meßstellen Ehemal. Gaswerk (Stadtwerkgelände)
- GW 1 geplante 2"-GW-Pegel OU
- RKS 5 geplante RKS OU

Schlammfängen können erfahrungsgemäß auch Undichtigkeiten vorhanden sein. Durch Überlauf können Einträge in den Untergrund stattfinden. Hier ist ggfs. mit Einträgen von Reinigungsmittel wie BTXE und auch durch LHKW zu rechnen (Darstellung Abscheider siehe Anlage 3.2).

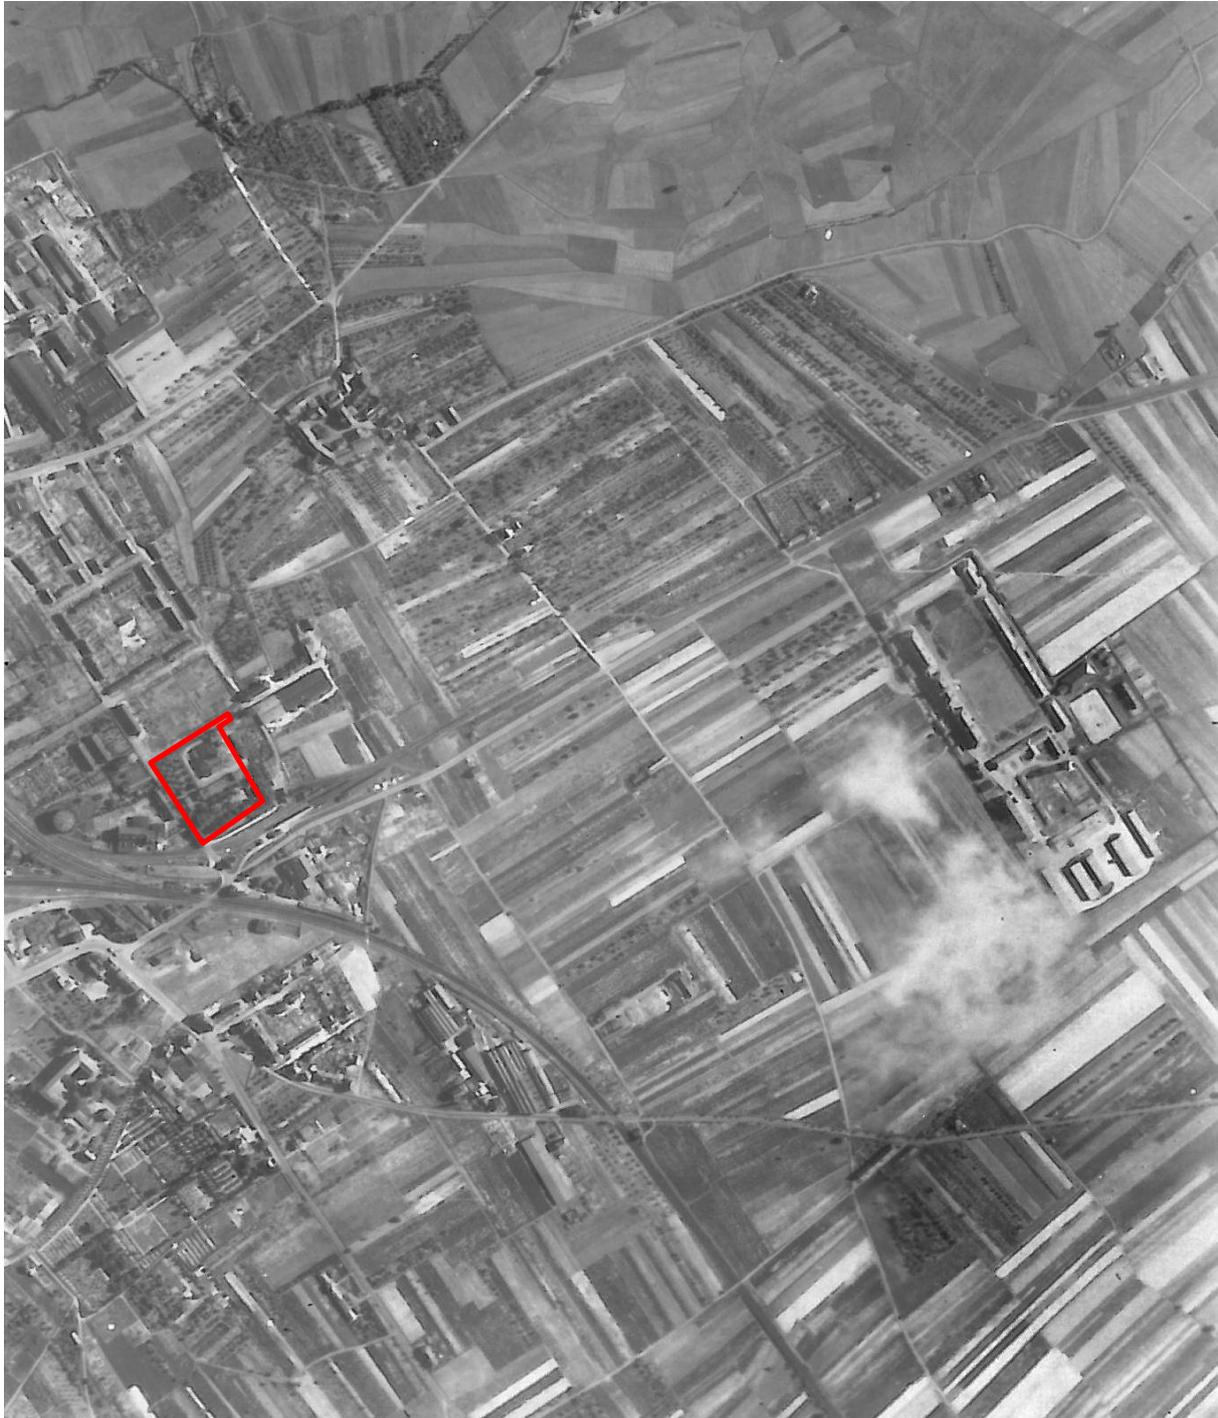
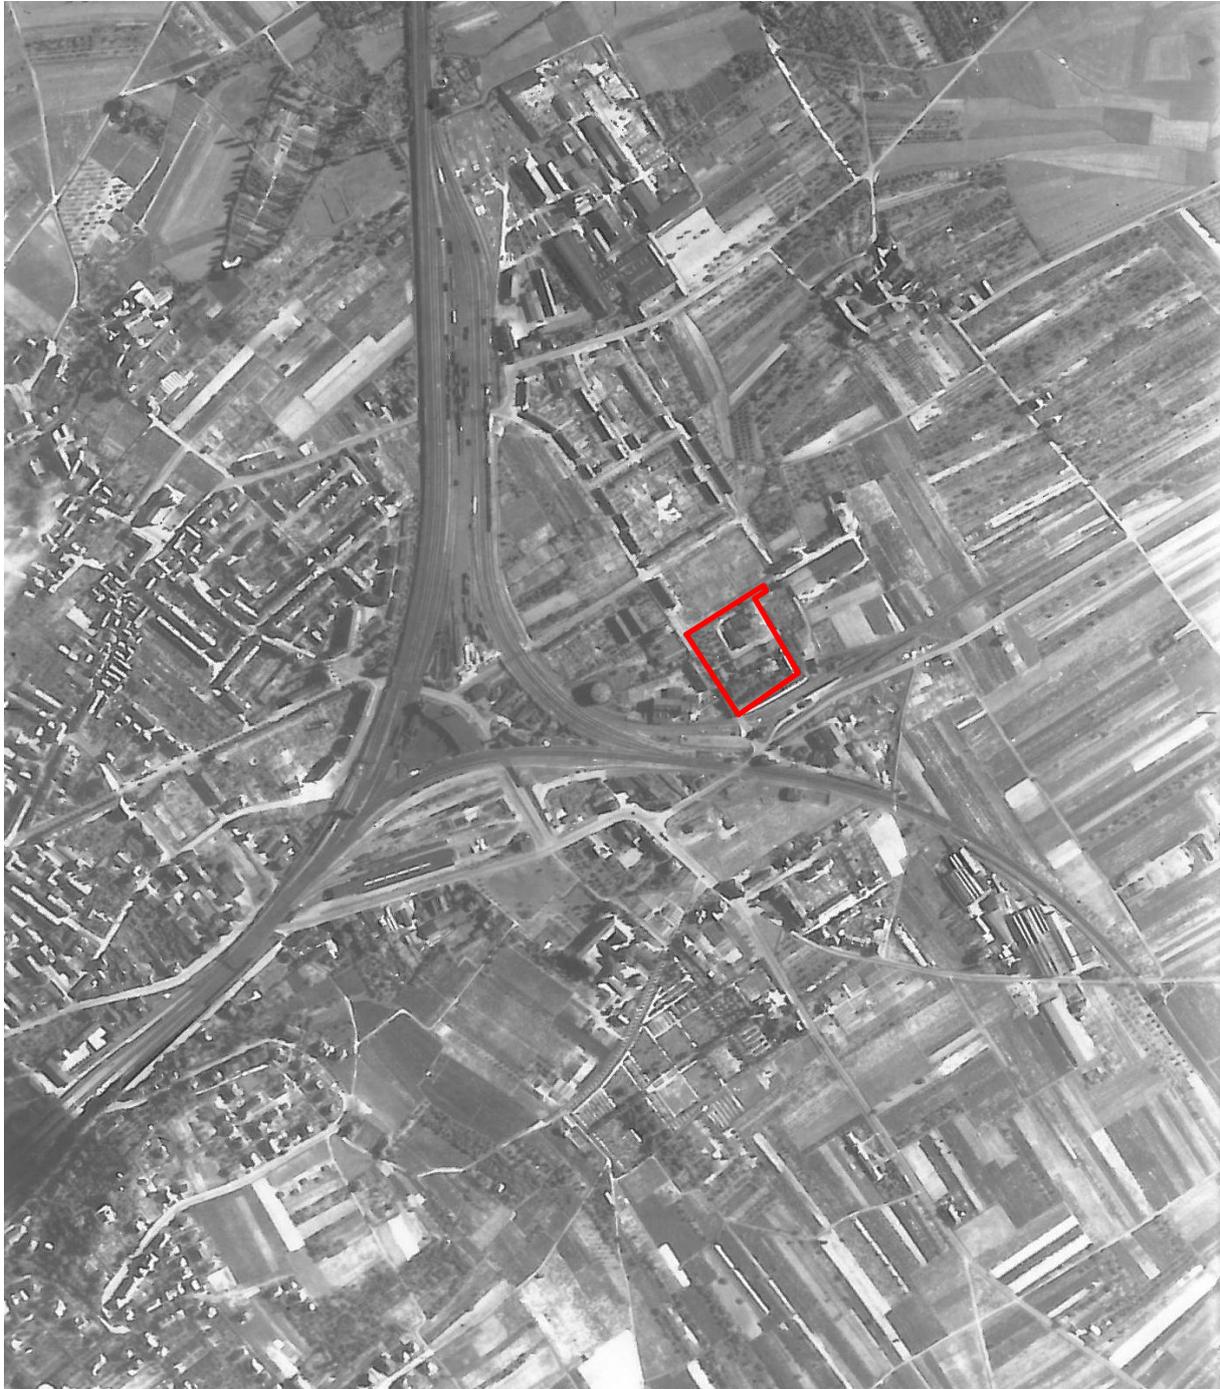
Situation 08.09.1944

Im näheren Umfeld sind Strukturen von Einschlägen erkennbar, die auf einen Kampfmiteinsatz schließen lassen. Auf der Untersuchungsfläche selbst sind keine Hinweise auf Kampfmiteinsatz erkennbar.

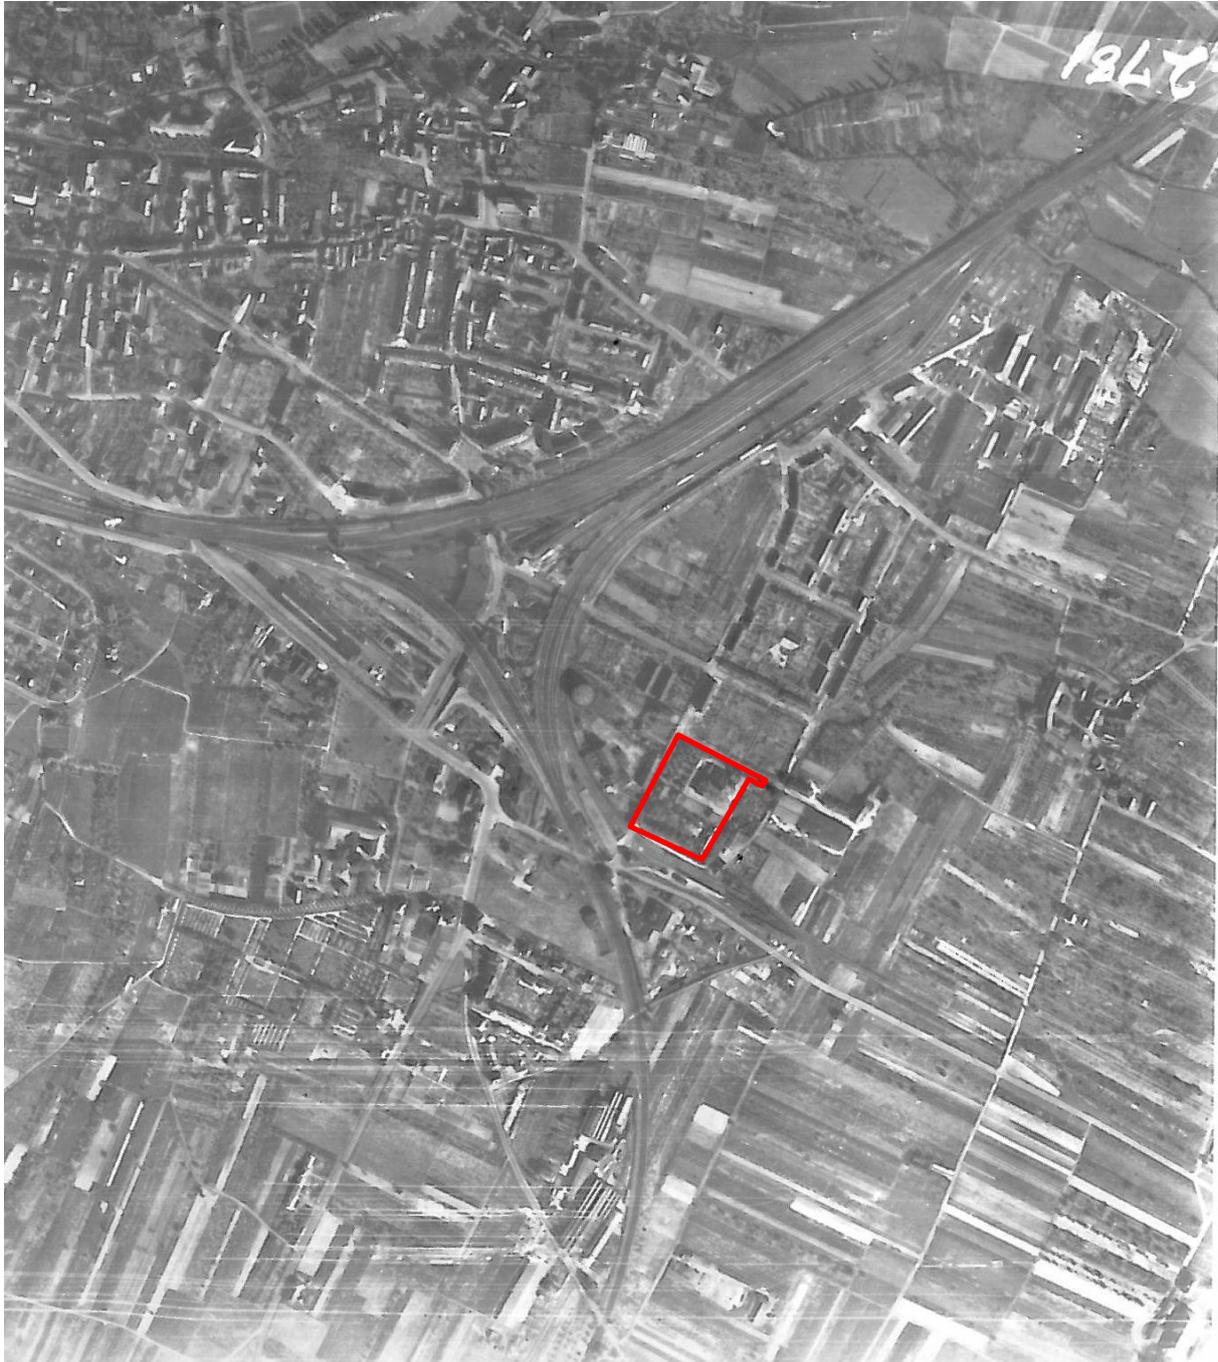
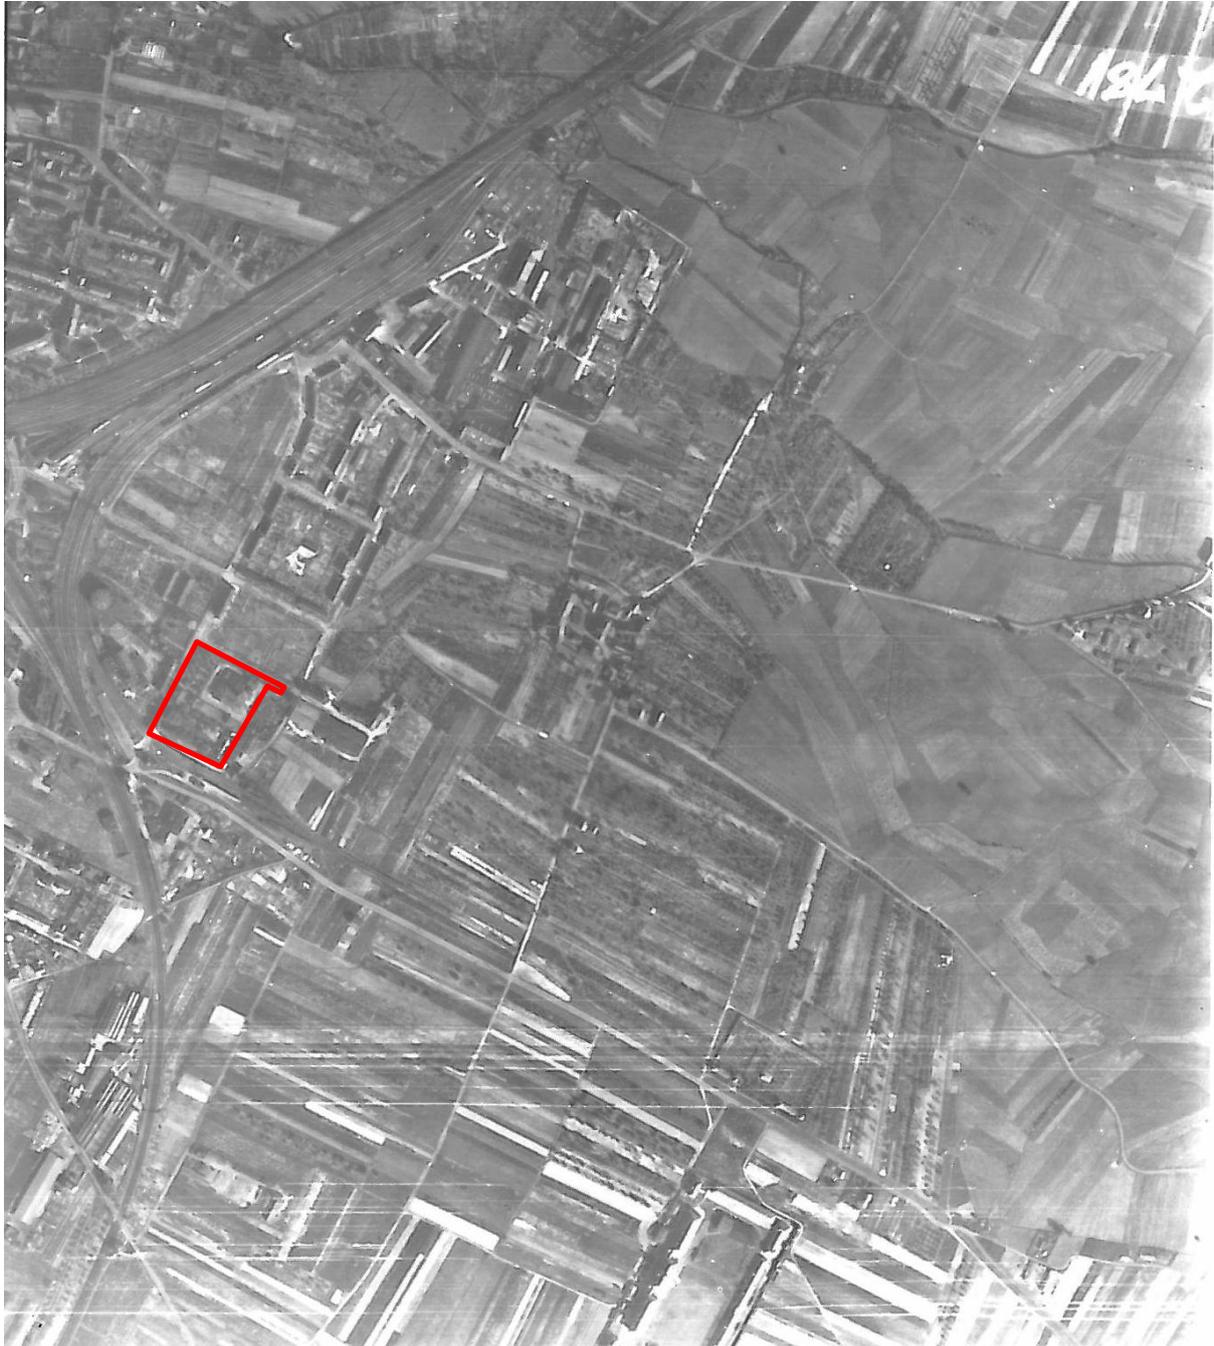
Situation 1945

Südöstlich der Schlachthalle, an der Straße „Im Schelmen“, ist ein weiteres Gebäude erkennbar, bei dem es sich vermutlich um die Garage (Geb. 2) handelt. Im Bereich der Schlachthalle ist das Gelände befestigt und z. T. als Parkfläche genutzt.

Durch unsere Auswertung ist zu erkennen, dass es 1945 in der Nähe des Schlachthofgeländes zu Kampfmittleinsätzen kam. Auf dem Gelände selbst sind keine Hinweise auf Sprengtrichter oder Blindgänger zu erkennen. Zwischen 1945 und 1973 wurden bis auf die baulichen Änderungen wie den Anbauten beim Jugendcafé (Geb. 6) und bei den Schlachthallen (Geb. 1), der Erstellung des Wohnhauses (Geb. 5), der Garage (Geb. 2) und dem Gleisanschluss sowie dem Abbruch von Geb. 8 keine altlastenrelevanten Hinweise auf den Luftbildern festgestellt.

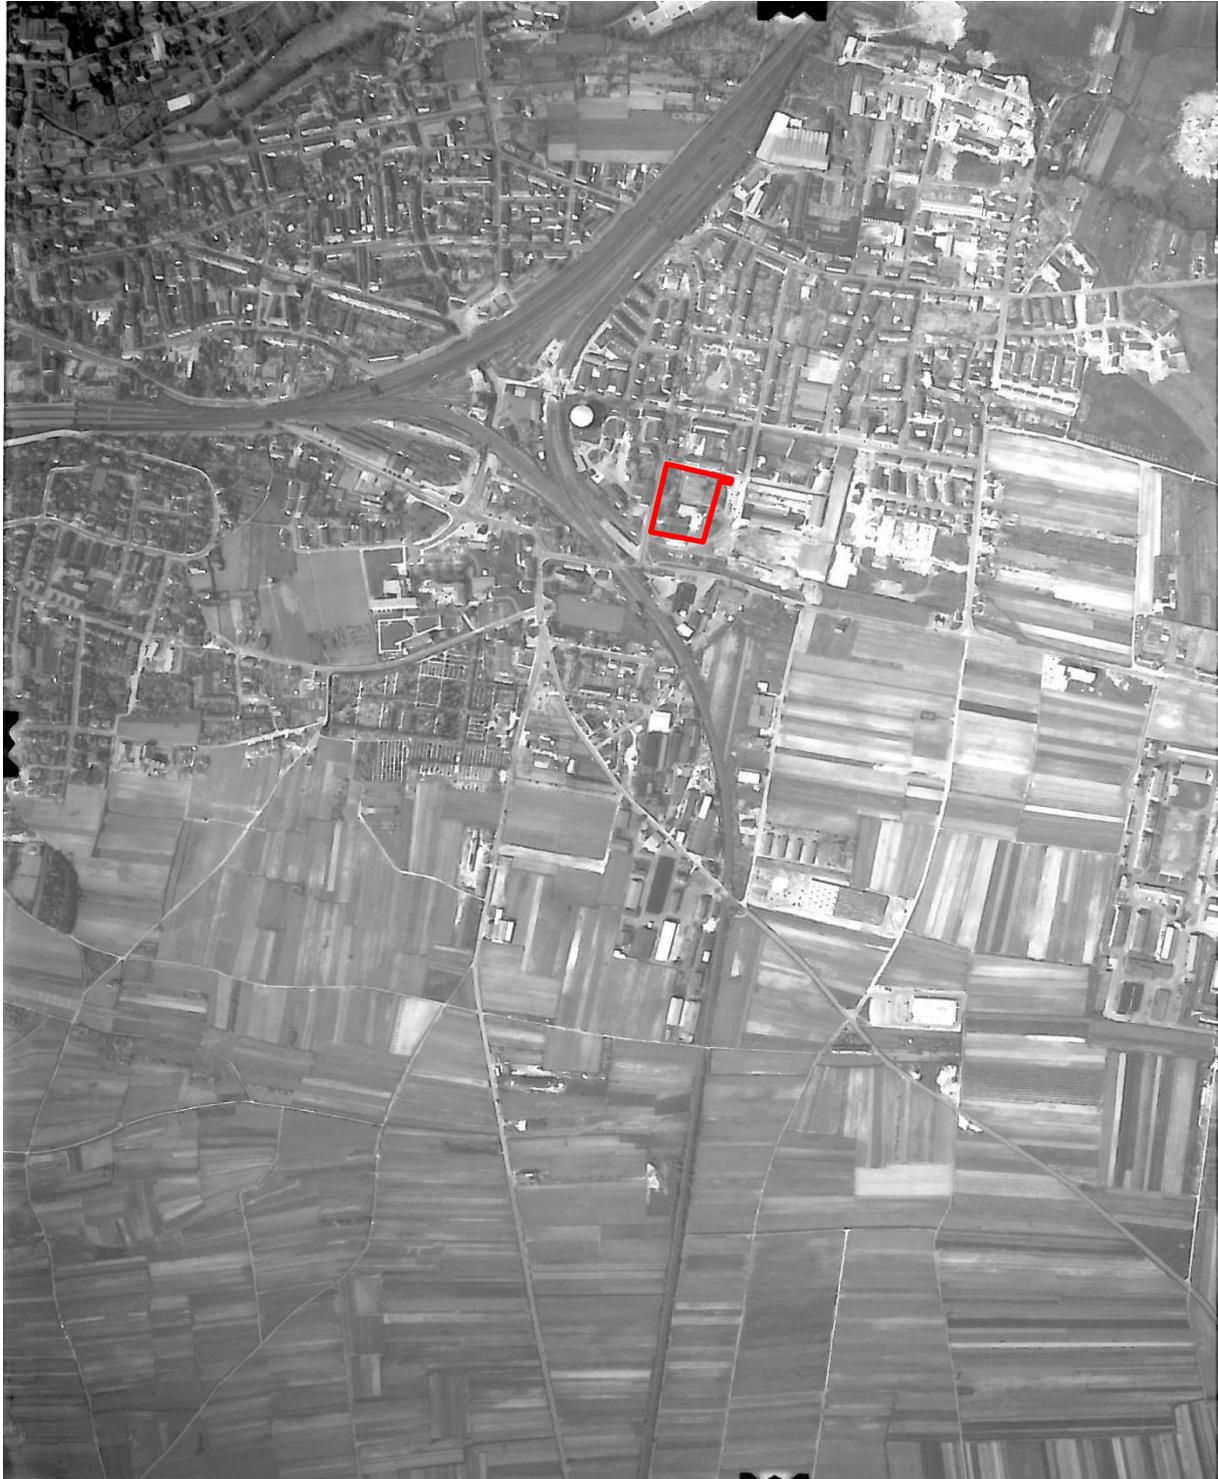
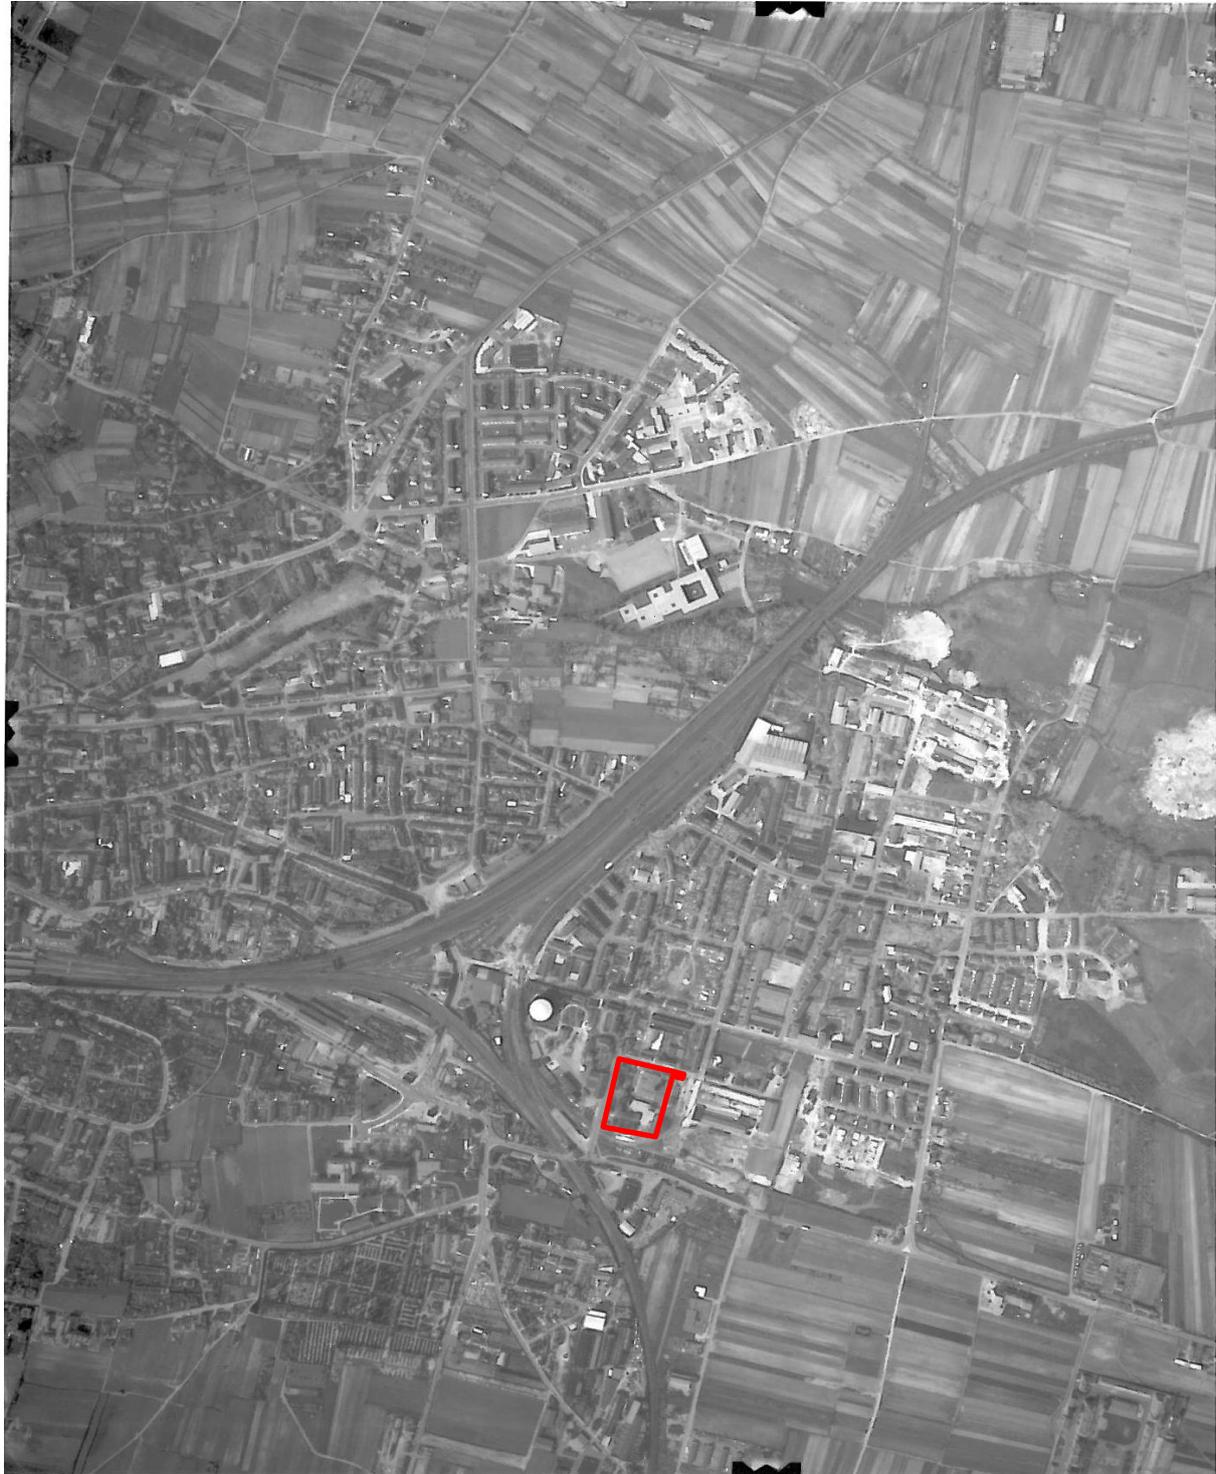
Situation 05.05.1970

Der Bereich des Jugendcafés ist mit Bäumen bewachsen, so dass das Gebäude nur vage erkennbar ist.
