KAMPFMITTELVORERKUNDUNG

„MUßBACH, AM STENTENWEHR, UMBAU KITA“

AUSWERTUNGSPROTOKOLL

Stufe 1: Kampfmittelvorerkundung

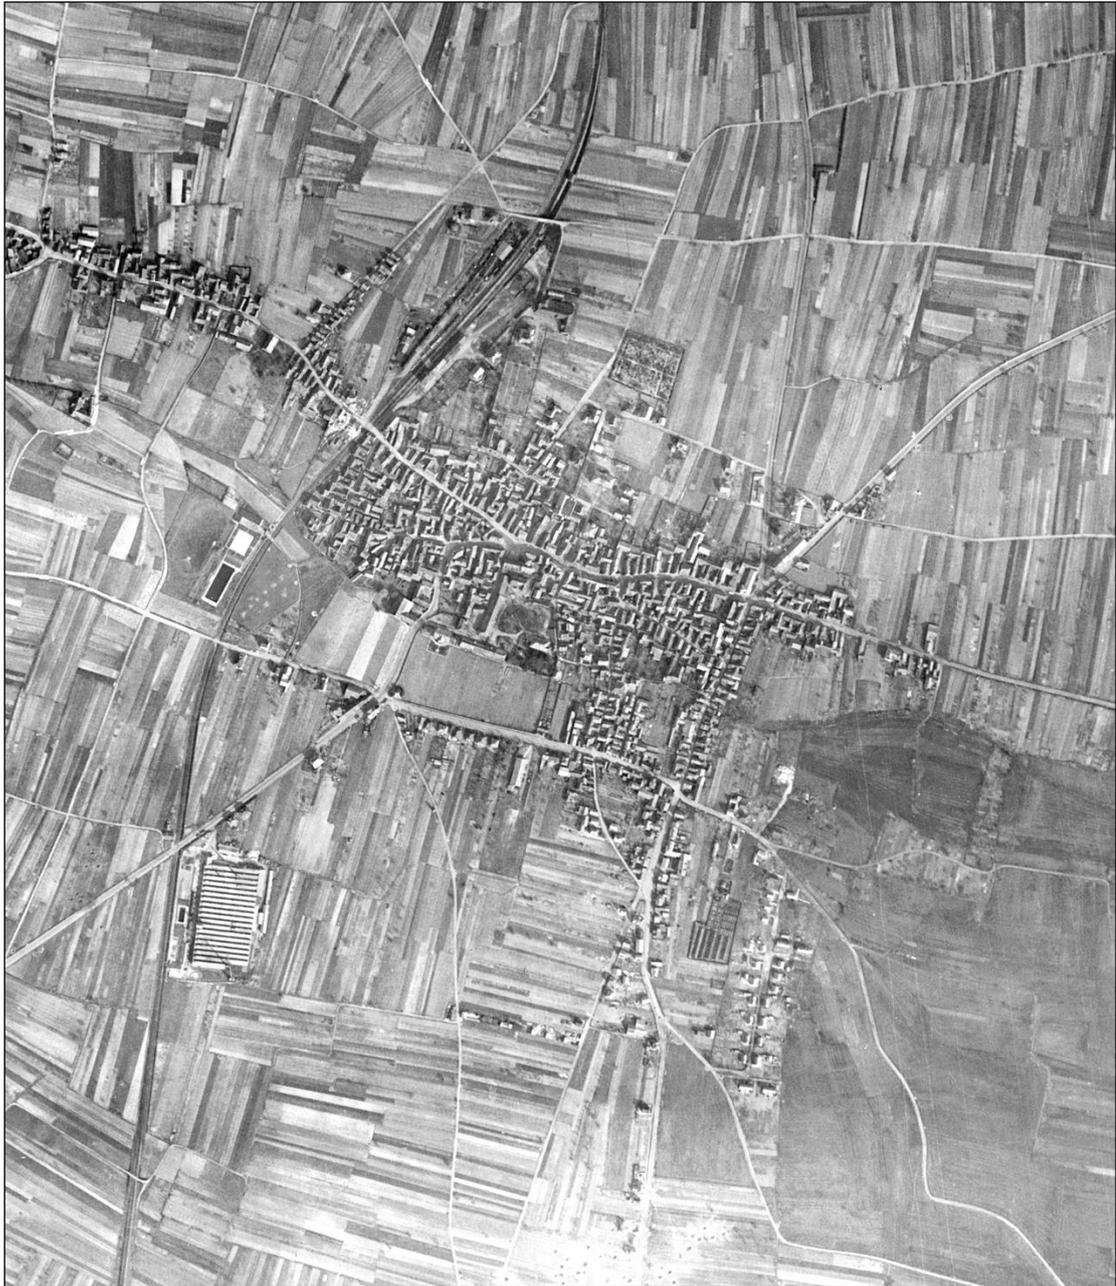
Mußbach am 19.03.1945
(Flugnummer: 34-3588, #5113, Ausgangsmaßstab ca. 1 : 19.000)

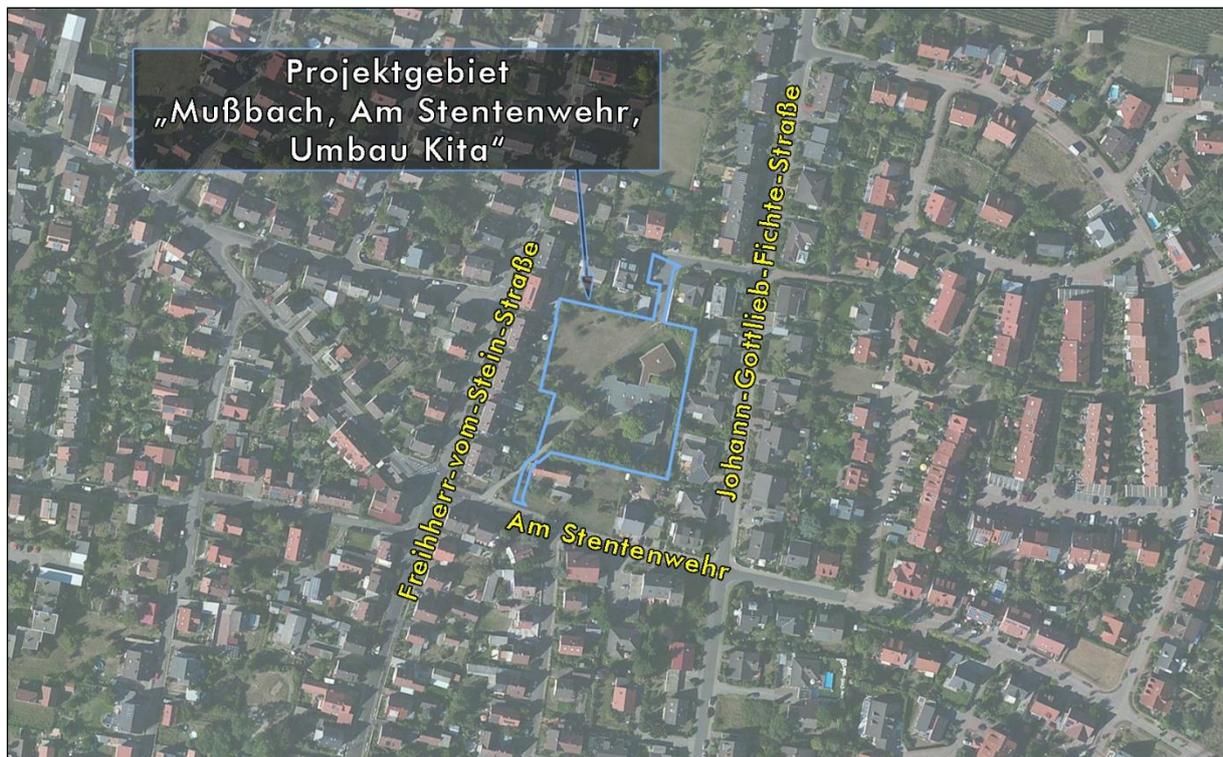
Abb. 1: Lage der Kita (hellblau markiert) mit hinterlegtem aktuellem Luftbild (©Microsoft Corporation).

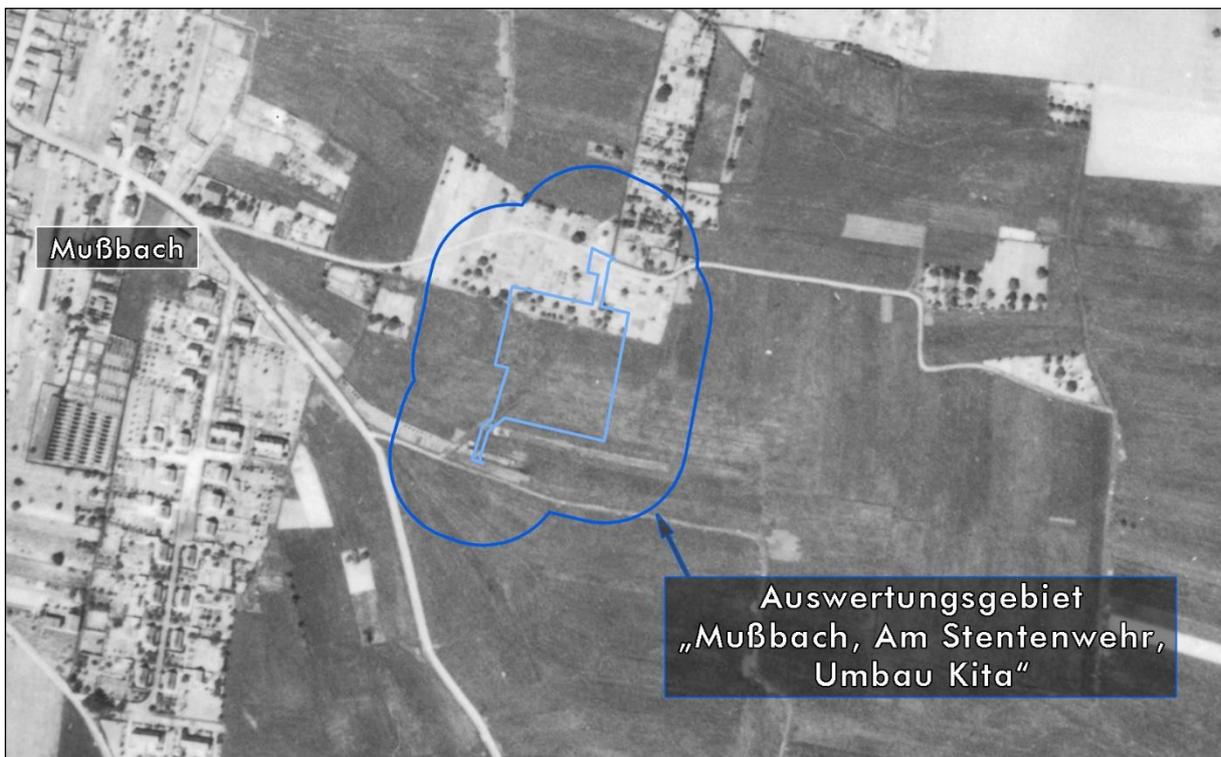
Abb. 2: Das Grundstück (hellblau markiert) mit dem um 50 m gepufferten Auswertungsgebiet (dunkelblau) am 28.05.1944 (Flug-Nr. 7-1609, #3081, Ausgangsmaßstab ca. 1 : 15.000).

1. Das Auswertungsgebiet wurde zur Zeit des Zweiten Weltkrieges überwiegend landwirtschaftlich genutzt. Die heutige Straße *Am Stentenwehr* war damals als Feldweg angelegt. Zwischenzeitlich hat man Mußbach weiter wohnbaulich erschlossen und das auszuwertende Gebiet bebaut (vgl. Abb. 1-3).

2. Die Bodensicht ist überwiegend uneingeschränkt, partiell wird sie von Vegetation und Gebäuden beeinträchtigt (vgl. Abb. 2-3). Aufgrund der unterschiedlichen Aufnahmezeitpunkte der Luftbildserien (vgl. Tab. 1) können durch Schattenfall bedingte Erkenntnislücken minimiert werden.

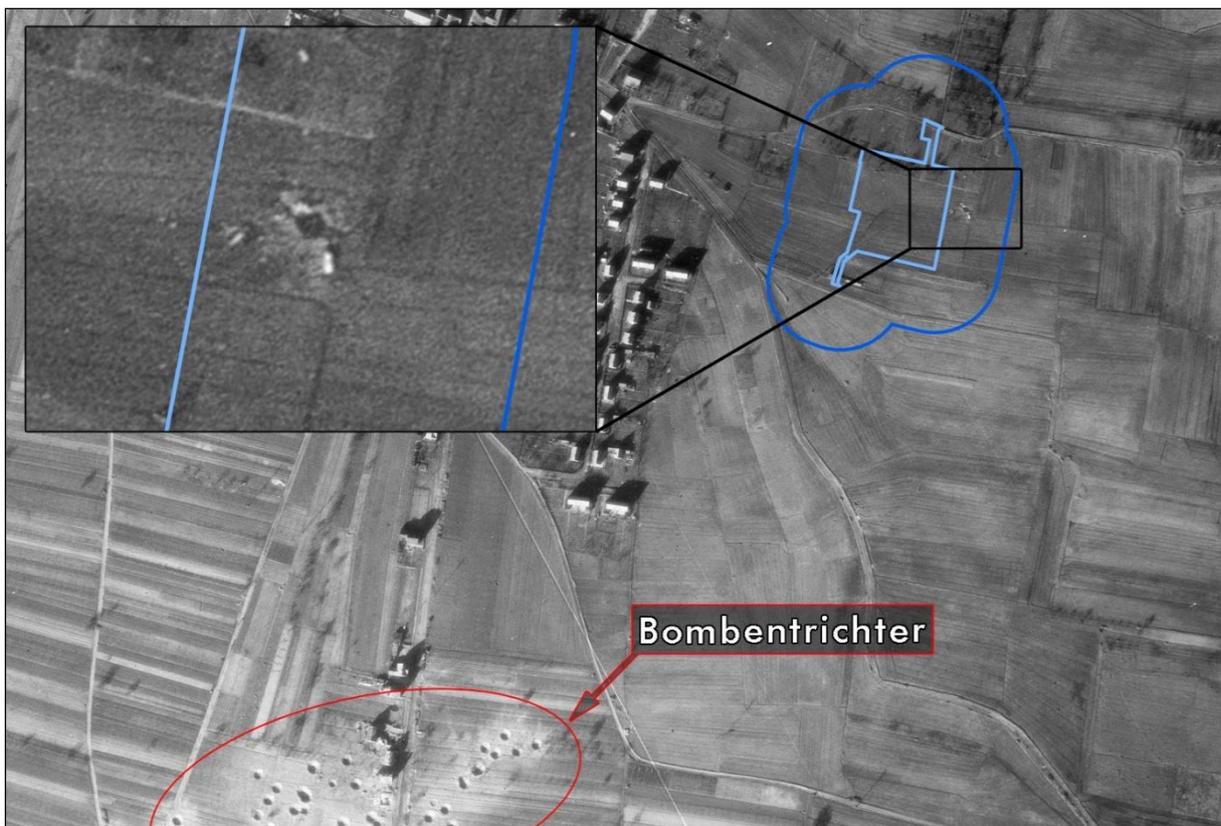
3. Ab dem 14.01.1945 (Flug-Nr. 106G-4158) sind mindestens 430 m südwestlich des Projektgebietes Bombentrichter zu lokalisieren (vgl. Abb. 3). Aufgrund der Entfernung ist hieraus keine potentielle Gefährdung für dieses abzuleiten.

4. Flug 106G-4311 zeigt ab dem 15.02.1945 im Osten des Auswertungsgebietes eine Stellung (vgl. Abb. 3). Aufgrund der Lage außerhalb des geplanten Baufeldes ist hieraus keine Kampfmittelbelastung für selbiges auszuweisen.

Abb. 3: Eine Stellung im Auswertungsgebiet und Bombentrichter 430 m südlich am 15.02.1945 (Flug-Nr. 106G-4311 #4219, Ausgangsmaßstab ca. 1 : 9.000).

5. Den ausgewerteten Luftbildserien sind keine Hinweise auf eine Belastung des Projektgebietes durch Kampfmittel zu entnehmen.
