Landesgartenschau 2027 (LGS)
Neustadt an der Weinstraße

Ablagerungsstelle Speyerbach
(Flächen-Nr. 31600 000 – 285)
Flurstücke 4015/15 und Teilflächen von 4015/14, 3946/9

Orientierende Untersuchung

Annweiler
04.06.2024

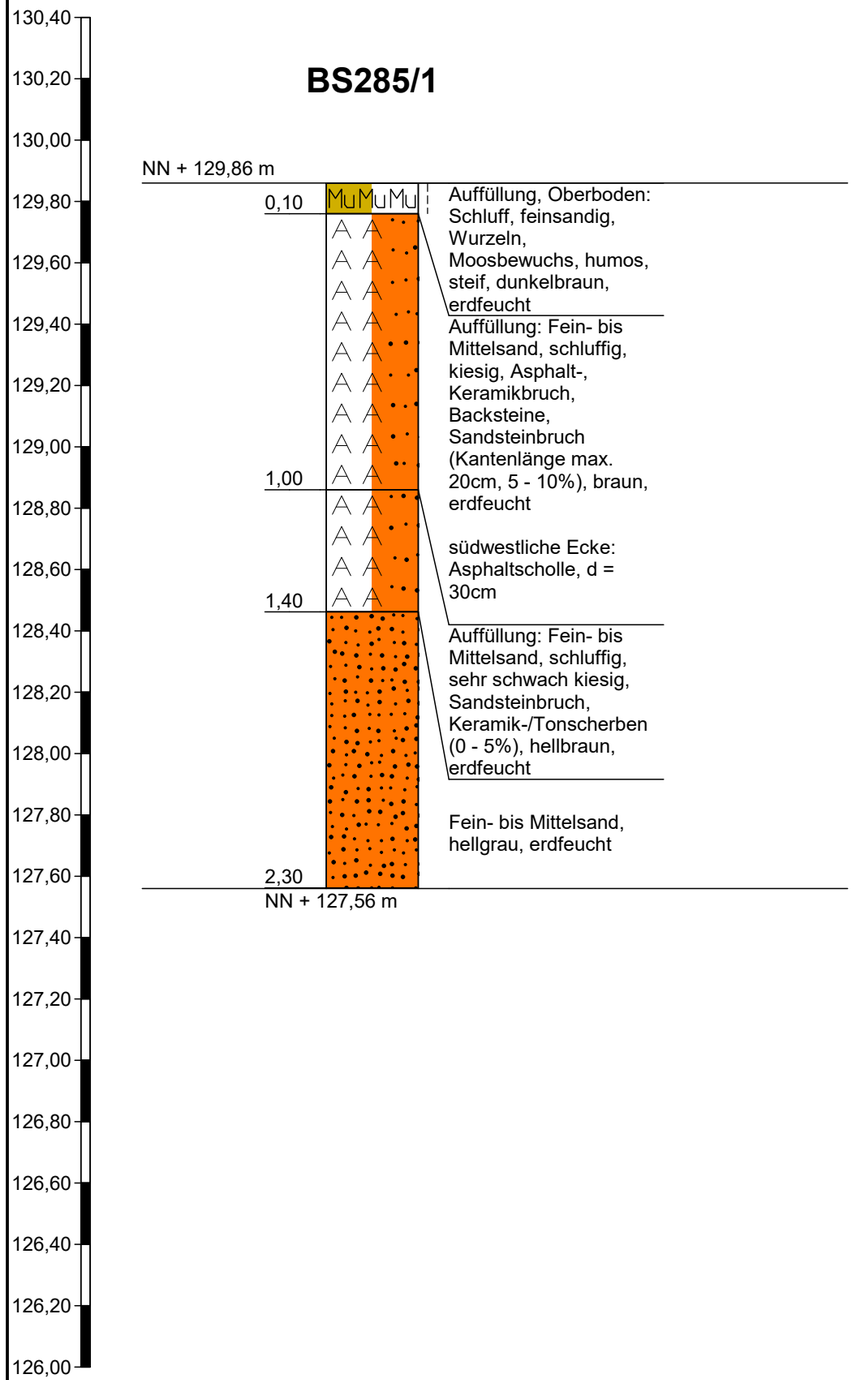
BS285/1

0,10 — Auffüllung, Oberboden: Schluff, feinsandig, Wurzeln, Moosbewuchs, humos, steif, dunkelbraun, erdfeucht

1,00 — Auffüllung: Fein- bis Mittelsand, schluffig, kiesig, Asphalt-, Keramikbruch, Backsteine, Sandsteinbruch (Kantenlänge max. 20cm, 5 - 10%), braun, erdfeucht

1,40 — Auffüllung: Fein- bis Mittelsand, schluffig, sehr schwach kiesig, Sandsteinbruch, Keramik-/Tonscherben (0 - 5%), hellbraun, erdfeucht

2,30 — Fein- bis Mittelsand, hellgrau, erdfeucht
