**Zusammenfassung der örtlichen Maßnahmen**

Teileinzugsgebiet: **Gimmeldingen/Mußbach**

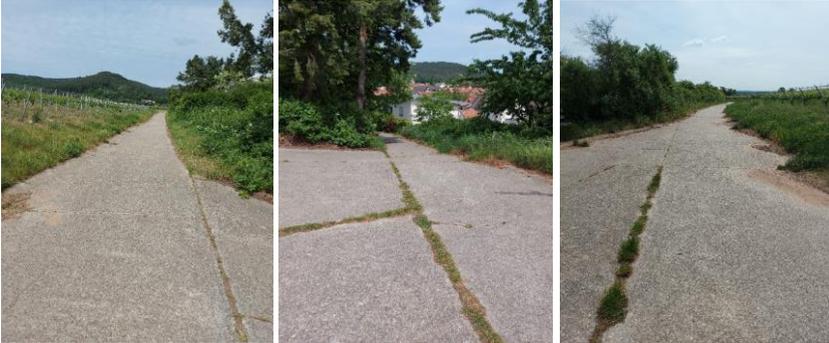
Nr.	Kurzbezeichnung	Kostenschätzung <sup>1)</sup>	Platzbedarf	Aufwand (A)	Nutzen (N)	Nutzen-/Aufwandverhältnis (=N/A)	Träger	Umsetzung	Priorität
		[Euro]	gering, mittel, hoch	1 2 3	3 2 1	gut mittel schlecht			
Ortslage	Risiko/Gefährdung/Defizit	Maßnahmen/Fotos/Kommentare							
Standort									
<b>R</b>	<b>Optimierung der Außengebietsentwässerung / außerörtliche Rückhaltemaßnahmen</b>								
<b>R.GM.1</b>	Wirtschaftsweg südlich der Mithrasstraße	3.000	-	1	2	2,00	Stadt	kurzfristig	mittel
Gimmeldingen	<ul style="list-style-type: none"> <li>• wassereführender Wirtschaftsweg aus westlicher Richtung</li> <li>• bei starken Abflüssen besteht die Gefahr, dass Wasser nach Norden in Richtung Senkenlage in der Mithrasstraße abfließt</li> </ul>	<ul style="list-style-type: none"> <li>• Anlegen einer leichten Schwelle entlang des nach Norden abzweigenden Weges (ca. 20 m)</li> </ul>							
K

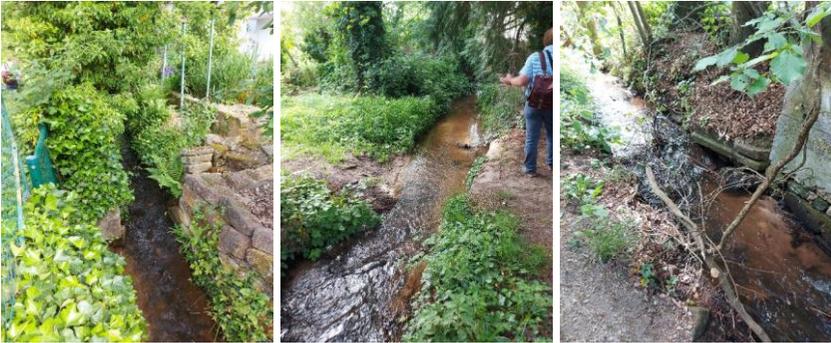
Nr.	Kurzbezeichnung	Kostenschätzung <sup>1)</sup>		Aufwand (A)	Nutzen (N)	Nutzen-/Aufwandverhältnis (=N/A)	Träger	Umsetzung	Priorität
		[Euro]	Platzbedarf						
			gering, mittel, hoch	1 2 3	3 2 1	gut mittel schlecht		kurz-, mittel- langfristig bzw. dauerhaft, regelmäßig	gering, mittel, hoch
Ortslage	Risiko/Gefährdung/Defizit	Maßnahmen/Fotos/Kommentare							
Standort									
<b>G.GM.2</b>	Mußbach zwischen Peter-Koch-Straße und Gienantstraße	erst nach Festlegung Details ermittelbar	hoch	2	3	1,50	Stadt	kurzfristig	hoch
Gimmel- dingen C + C1 + D + G + F	<ul style="list-style-type: none"> <li>teilweise keine eigene Gewässerparzelle vorhanden</li> <li>erschwerte Zugänglichkeit zur Unterhaltung</li> <li>Potential zur Rückhaltung innerhalb der unbebauten Grünflächen wird nicht ausgenutzt</li> <li>(illegale) Einbauten im Gewässer behindern Abfluss</li> </ul>	<ul style="list-style-type: none"> <li>Sicherstellen der dauerhaften Zugänglichkeit zur Unterhaltung in Absprache mit den Grundstückseigentümern</li> <li>Prüfen: Ist Grunderwerb innerhalb der Grünflächen möglich? Falls ja, Rückhaltung (z.B. Flutmulden im Nebenschluss)/Renaturierung umsetzen</li> <li>Entfernen der Abflusshindernisse</li> </ul>

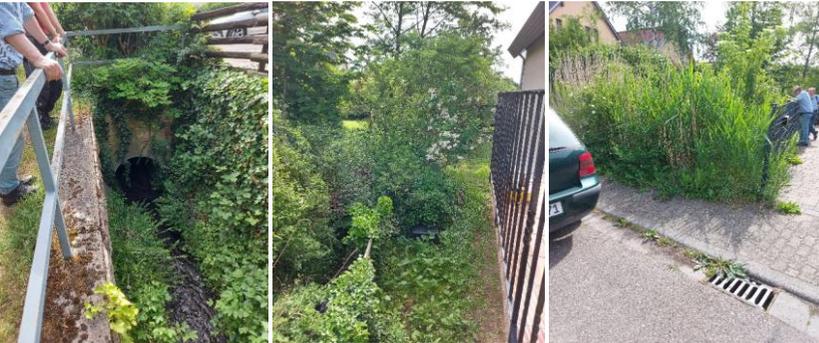
<b>G.GM.3</b>	Durchlass Mußbach Altbachstraße	-	gering	1	2	2,00	Stadt	kurzfristig	hoch
Gimmel- dingen E	<ul style="list-style-type: none"> <li>kein Zugang zum Gewässer unterhalb der Straße für Unterhaltungszwecke möglich</li> </ul>	<ul style="list-style-type: none"> <li>Sicherstellen der dauerhaften Zugänglichkeit zur Unterhaltung in Absprache mit den Grundstückseigentümern</li> <li>regelmäßiges Freiräumen des Durchlasses</li> </ul>

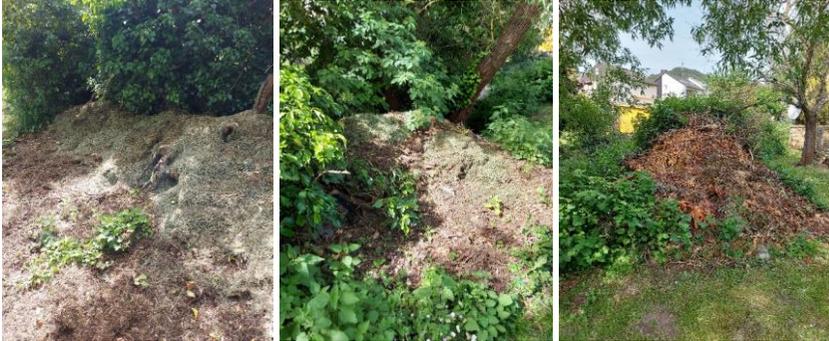
Nr.	Kurzbezeichnung	Kostenschätzung <sup>1)</sup>	Platzbedarf	Aufwand (A)	Nutzen (N)	Nutzen-/Aufwandverhältnis (=N/A)	Träger	Umsetzung	Priorität
		[Euro]	gering, mittel, hoch	1 2 3	3 2 1	gut mittel schlecht			
Ortslage	Risiko/Gefährdung/Defizit	Maßnahmen/Fotos/Kommentare							
Standort									
<b>G.GM.4</b>	Mußbach zwischen Altbachstraße und Mithrasstraße	-	-	1	2	2,00	privat	kurzfristig	mittel
Gimmeldingen G	<ul style="list-style-type: none"> <li>Ablagerungen von Grünschnitt direkt am Gewässer</li> </ul>	<ul style="list-style-type: none"> <li>Entfernen des Grünschnittes (Aufforderung durch Untere Wasserbehörde)</li> </ul>

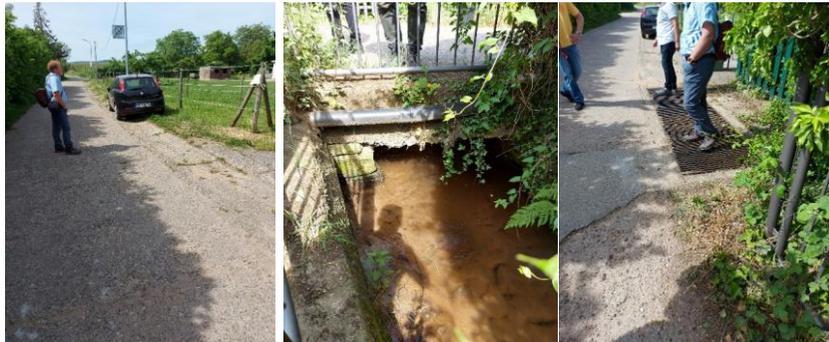
<b>G.GM.5</b>	Durchlass Mußbach Gienanthstraße	12.000	mittel	2	2	1,00	Stadt	mittelfristig	mittel
Gimmeldingen I und I1	<ul style="list-style-type: none"> <li>sehr enger und flacher Durchlass ist nicht ausreichend</li> <li>führt bei Hochwasser zum Rückstau</li> </ul>	<ul style="list-style-type: none"> <li>Möglichkeit 1: Durchlass vergrößern durch Anheben der Straße (--&gt; sehr aufwendig)</li> <li>Möglichkeit 2: Inanspruchnahme des Flurstückes 2306/6 und Teile von 2304 und 1933; Aufweitung des Mußbaches oberhalb des Durchlasses zur Schaffung von Rückhaltevolumen und Herstellen einer Furt in der Straße (ca. 10 m südlich des Durchlasses) zur oberflächigen Notableitung (genaue Höhenverhältnisse und möglicher Entfall des vorhandenen Sandfanges sind noch zu prüfen)</li> </ul>

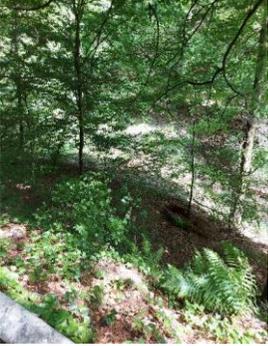
Nr.	Kurzbezeichnung	Kostenschätzung <sup>1)</sup>	Platzbedarf	Aufwand (A)	Nutzen (N)	Nutzen-/Aufwandverhältnis (=N/A)	Träger	Umsetzung	Priorität
		[Euro]	gering, mittel, hoch	1 2 3	3 2 1	gut mittel schlecht			
Ortslage	Risiko/Gefährdung/Defizit	Maßnahmen/Fotos/Kommentare							
Standort									
<b>G.GM.6</b>	Hochwasserrückhaltebecken Talmühle	erst nach Festlegung Details ermittelbar	-	1	2	2,00	Stadt	kurzfristig	mittel
Gimmeldingen Q	<ul style="list-style-type: none"> <li>aufkommender Bewuchs auf Dammkörper</li> <li>Zuständigkeit für Unterhaltung und Überwachung unklar</li> </ul>	<ul style="list-style-type: none"> <li>Prüfen und Festlegen der Zuständigkeit (evtl. in Planfeststellungsunterlagen)</li> <li>Prüfen, ob zusätzlicher Rückhalt durch Reduzierung des Drosselabflusses und/oder Erweiterung des Rückhaltevolumens möglich ist</li> <li>aufkommender Bewuchs auf Dammkörper entfernen</li> <li>regelmäßige Pflege und Unterhaltung</li> </ul>

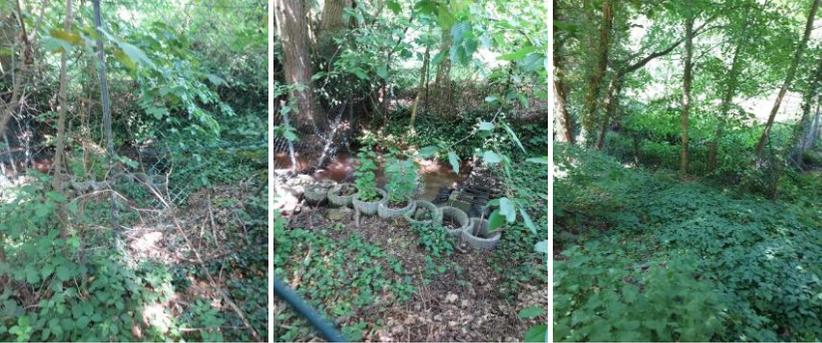
Nr.	Kurzbezeichnung	Kostenschätzung <sup>1)</sup>	Platzbedarf	Aufwand (A)	Nutzen (N)	Nutzen-/Aufwandverhältnis (=N/A)	Träger	Umsetzung	Priorität
		[Euro]	gering, mittel, hoch	1 2 3	3 2 1	gut mittel schlecht			
Ortslage	Risiko/Gefährdung/Defizit	Maßnahmen/Fotos/Kommentare							
Standort									
<b>G.GM.7</b>	Mußbach oberhalb Sportplatz	8.000	-	2	2	1,00	Stadt	mittelfristig	mittel
Gimmeldingen R	<ul style="list-style-type: none"> <li>• Einlaufbereich ist durch Zaun umgeben</li> <li>• Zaun quert das Gewässer und könnte bei Hochwasser zum Abflusshinderniss werden</li> <li>• dauerhafte Zugänglichkeit des Einlaufbauwerkes ist behindert</li> </ul>	<ul style="list-style-type: none"> <li>• Entfernen des Zaunes im Bereich der Gewässerquerung</li> <li>• Optimierung des Einlaufbereiches durch Installationen eines Raumrechens</li> <li>• Ergänzung eines Treibgutrückhaltes/Totholzfängers etwas weiter oberhalb (ca. 15 m)</li> <li>• dauerhafte Zugänglichkeit zum Einlaufbauwerk und evtl. Treibgutrückhalt muss auch im Hochwasserfall gesichert sein</li> </ul> <div style="display: flex; justify-content: space-around;">

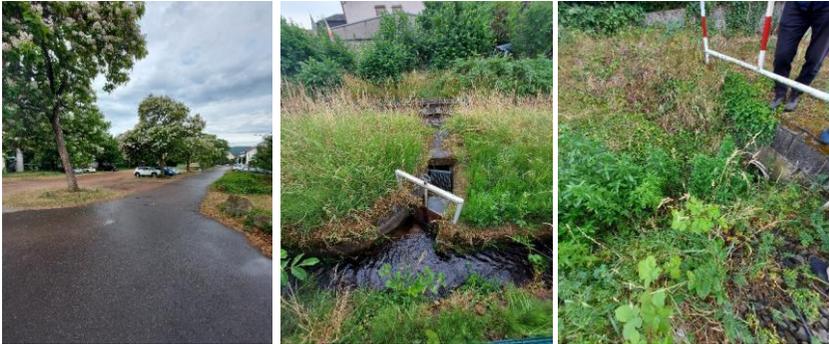
Nr.	Kurzbezeichnung	Kostenschätzung <sup>1)</sup>	Platzbedarf	Aufwand (A)	Nutzen (N)	Nutzen-/Aufwandverhältnis (=N/A)	Träger	Umsetzung	Priorität
		[Euro]	gering, mittel, hoch	1 2 3	3 2 1	gut mittel schlecht			
Ortslage	Risiko/Gefährdung/Defizit	Maßnahmen/Fotos/Kommentare							
Standort									
<b>G.GM.8</b>	Mußbach westlich der Bahnlinie	erst nach Festlegung Details ermittelbar	hoch	3	2	0,67	Stadt / ESN	mittelfristig	hoch
Mußbach 1 + 2	<ul style="list-style-type: none"> <li>• begrenzte Abflusskapazität des Mußbaches und des Mußbächels im Bereich der Bahnkreuzung führt zu Rückstau und Ausuferung (u.a. in das Schwimmbad)</li> <li>• Überlastung des Mußbächels innerhalb der Ortslage bei Starkregen</li> </ul>	<ul style="list-style-type: none"> <li>• regelmäßige Reinigung der Gräben, Querungen und der Wehranlage entlang der Bahnlinie im Bereich des Schwimmbades</li> <li>• zu prüfen: Abflusskapazität des verrohrten Mußbaches entlang des "Röhrweidenwegs" und "An der Bleiche", falls freie Kapazität vorhanden, sollte die Abflussmenge am Wehr in Richtung Süden erhöht werden</li> <li>• vorgesehene Umverlegung/Renaturierung des Mußbaches westlich des Schwimmbades: Herstellen von Retentionsvolumen; Erhalt der bestehenden Verrohrung nördlich des Schwimmbades als Notentlastung</li> </ul>

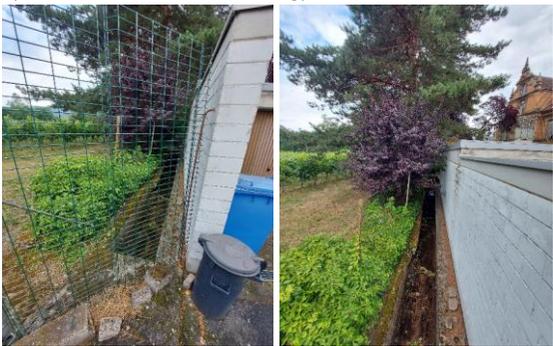
Nr.	Kurzbezeichnung	Kostenschätzung <sup>1)</sup>	Platzbedarf	Aufwand (A)	Nutzen (N)	Nutzen-/Aufwandverhältnis (=N/A)	Träger	Umsetzung	Priorität
		[Euro]	gering, mittel, hoch	1 2 3	3 2 1	gut mittel schlecht			
Ortslage	Risiko/Gefährdung/Defizit	Maßnahmen/Fotos/Kommentare							
Standort									
<b>G.GM.9</b>	Mußbächel zwischen Bahnlinie und "Neugasse"	9.000	mittel	2	2	1,00	Stadt	mittelfristig	mittel
Mußbach	<ul style="list-style-type: none"> <li>stark verbautes Gewässerprofil</li> </ul>	<ul style="list-style-type: none"> <li>Gewässeraufweitung durch Abbruch der südlichen Ufermauer und Geländeabtrag</li> <li>(evtl. Grunderwerbe notwendig)</li> </ul>							
3

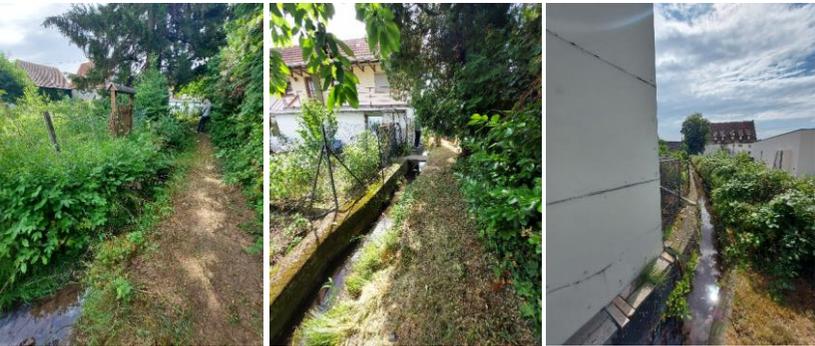
<b>G.GM.10</b>	Mußbächel zwischen "Neugasse" und "An der Eselshaut"	21.000	mittel	3	2	0,67	Stadt	langfristig / regelmäßig	mittel
Mußbach	<ul style="list-style-type: none"> <li>stark verbautes Gewässerprofil, teilweise zusätzlich starker Bewuchs mit Brombeerhecken</li> <li>eingeschränkte Zugänglichkeit</li> </ul>	<ul style="list-style-type: none"> <li>regelmäßige Pflege und Unterhaltung</li> <li>evtl. Abbruch der südlichen Ufermauer und Gewässeraufweitung, hierzu Grunderwerb notwendig</li> </ul>

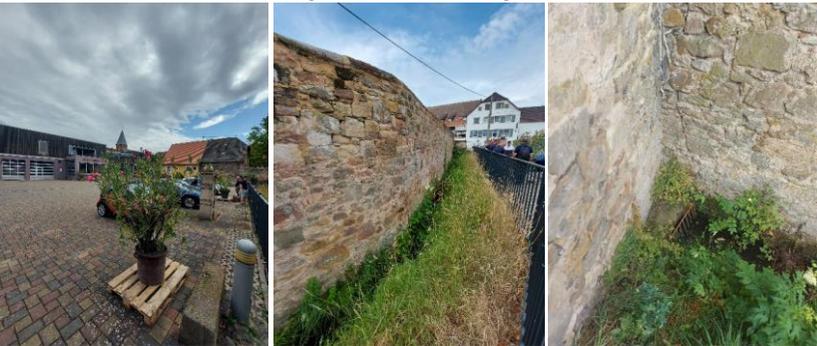
Nr.	Kurzbezeichnung	Kostenschätzung <sup>1)</sup>	Platzbedarf	Aufwand (A)	Nutzen (N)	Nutzen-/Aufwandverhältnis (=N/A)	Träger	Umsetzung	Priorität
		[Euro]	gering, mittel, hoch	1 2 3	3 2 1	gut mittel schlecht			
Ortslage	Risiko/Gefährdung/Defizit	Maßnahmen/Fotos/Kommentare							
Standort									
<b>G.GM.11</b>	Mußbächel im Bereich der Winzergenossenschaft	3.000	-	2	2	1,00	Stadt / privat	kurzfristig	hoch
Mußbach	<ul style="list-style-type: none"> <li>• stark eingengter Bachverlauf</li> <li>• Einlauf in Verrohrung mit Senkrechtgitter</li> </ul>	<ul style="list-style-type: none"> <li>• Reinigung der Verrohrung</li> <li>• Installation Raumrechen vor beginnender Verrohrung</li> </ul>							
5	<ul style="list-style-type: none"> <li>• weitergehende Verrohrung ist stark verlegt (ca. halber Rohrquerschnitt)</li> </ul>

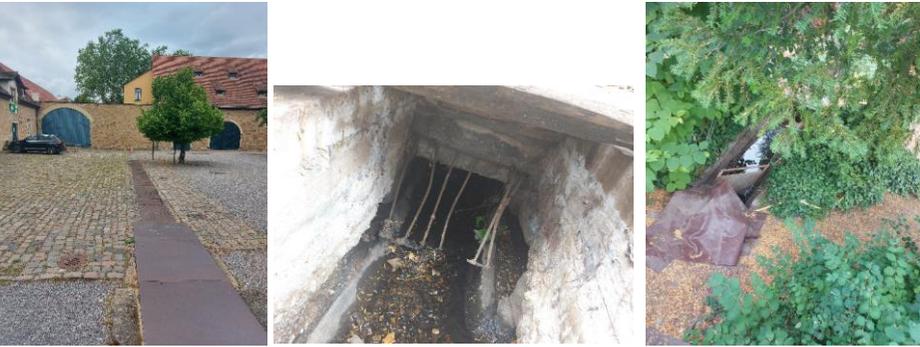
<b>G.GM.12</b>	Mußbächel im Bereich Herrenhof	im Zuge der regelmäßigen Unterhaltung	-	1	2	2,00	Stadt	kurzfristig	hoch

Mußbach	<ul style="list-style-type: none"> <li>• stark eingengter Bachverlauf</li> <li>• Abflusshindernis: am Ende des abgedeckten Bereichs innerhalb des Hofes ist ein Senkrechtgitter vorhanden</li> <li>• im offenen Bereich: Abstellblech und Pumpe innerhalb des Gewässers</li> </ul>	<ul style="list-style-type: none"> <li>• Entfernen der Abflusshindernisse (Gitter, Blech und Pumpe)</li> <li>• prüfen: Offenlegung des Mußbächels innerhalb des Herrenhofes</li> </ul>							
6

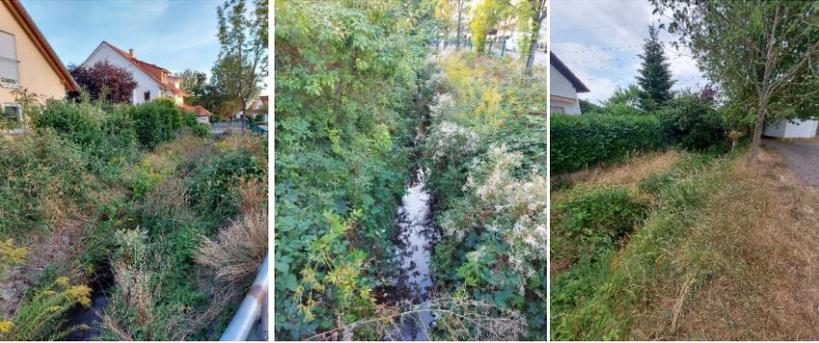
Nr.	Kurzbezeichnung	Kostenschätzung <sup>1)</sup>	Platzbedarf	Aufwand (A)	Nutzen (N)	Nutzen-/Aufwandverhältnis (=N/A)	Träger	Umsetzung	Priorität
		[Euro]	gering, mittel, hoch	1 2 3	3 2 1	gut mittel schlecht			
Ortslage	Risiko/Gefährdung/Defizit	Maßnahmen/Fotos/Kommentare							
Standort									
<b>G.GM.13</b>	Mußbach im Bereich "Am Stentenwehr" / "Rieslingweg" / "Dr.-Sartorius-Straße"	im Zuge der regelmäßigen Unterhaltung	-	1	2	2,00	Stadt	regelmäßig	hoch
Mußbach 7 + 7a	<ul style="list-style-type: none"> <li>• 90°-Kurve im Gewässerverlauf</li> <li>• teilweise starker Bewuchs der Böschungen mit Brombeeren</li> <li>• starke Sedimentablagerungen überdecken angelegte Steinsohle</li> </ul>	<ul style="list-style-type: none"> <li>• regelmäßige Pflege und Unterhaltung insbesondere im Bereich der Durchlässe</li> <li>• Entfernen der Sedimentablagerungen</li> </ul>

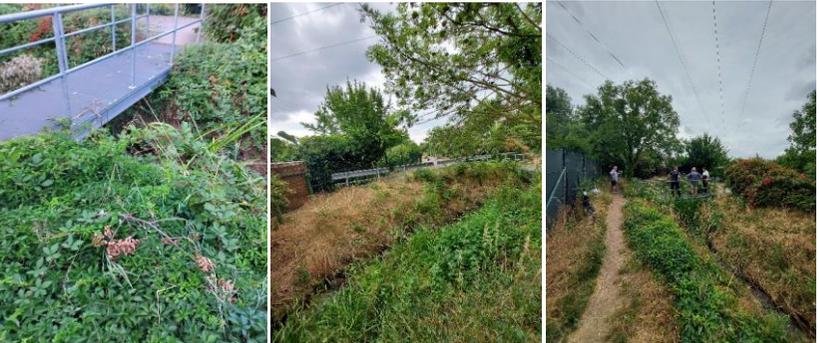
<b>G.GM.14</b>	Fußgängerbrücke über Mußbach östlich der "Dr.-Sartorius-Straße"	18.500	gering	3	2	0,67	Stadt	mittelfristig	mittel

7b	<ul style="list-style-type: none"> <li>• Fußgängerbrücke aus Stahl stellt Engstelle und Abflusshindernis dar</li> <li>• Gefahr des Rückstaus in das Wohngebiet</li> </ul>	<ul style="list-style-type: none"> <li>• Brücke höher legen (um Barrierefreiheit zu erhalten, müsste eine zusätzliche beidseitige Anrampung hergestellt werden)</li> <li>• Erhöhung der östlichen Uferböschung (oder alternativ: Anlegen einer Ufermauer), um Ausuferung in Richtung Portugieserweg zu verhindern</li> <li>• regelmäßige Gewässerunterhaltung</li> </ul>

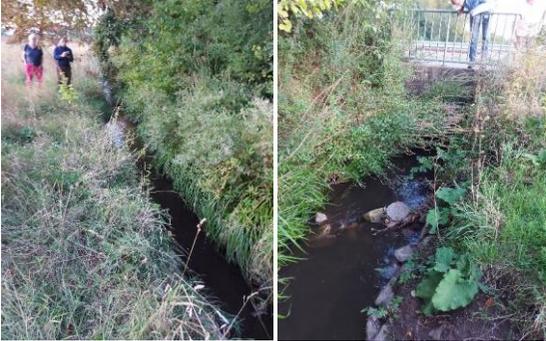
Nr.	Kurzbezeichnung	Kostenschätzung <sup>1)</sup>	Platz- bedarf	Aufwand (A)	Nutzen (N)	Nutzen/ Aufwandverhält- nis (=N/A)	Träger	Umsetzung	Priorität
		[Euro]	gering, mittel, hoch	1 2 3	3 2 1	gut mittel schlecht			
Ortslage	Risiko/Gefährdung/Defizit	Maßnahmen/Fotos/Kommentare							
Standort									
<b>G.GM.15</b>	Mußbach - Durchlass unter Bahnlinie	erst nach Festlegung Details ermittelbar	-	1	2	2,00	Stadt / DB	kurzfristig	hoch
Mußbach 8	<ul style="list-style-type: none"> <li>Durchlass unter der Straße nördlich der Bahnlinie (B x H ≈ 2,0 x 1,5 m)</li> <li>anschließender Durchlass unter der Bahnlinie ist eventuell enger</li> <li>Gefahr für Rückstau bis in das Wohngebiet</li> <li>Ablagerungen von Wasserbausteinen, welche aus der Uferböschung ausgetragen wurden, im Einlaufbereich der Verrohrung</li> </ul>	<ul style="list-style-type: none"> <li>Durchlassprofil unter Bahnlinie prüfen</li> <li>bei Bedarf: Aufweitung des Durchlassprofils</li> <li>Entfernen der Wasserbausteine</li> </ul>

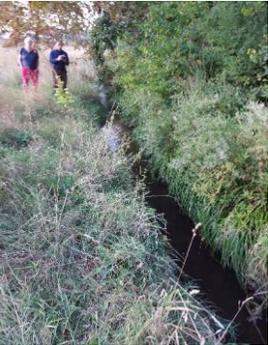
<b>G.GM.16</b>	Retentionsbereich oberhalb des Durchlasses Bahnlinie	50.000	hoch	3	3	1,00	Stadt	mittelfristig	mittel
Mußbach 8	<ul style="list-style-type: none"> <li>unzureichende Abflusskapazität des Durchlasses unter Bahnlinie</li> </ul>	<ul style="list-style-type: none"> <li>Schaffen von Retentionsvolumen durch Gewässeraufweitung und/oder Anlegen von Flutmulden</li> </ul>

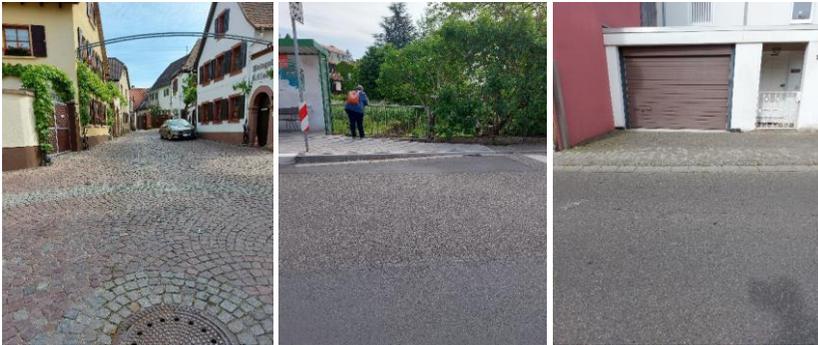
-									
<b>N</b>	<b>innerörtliche Notwasserwege und Rückhaltemaßnahmen / Straßenentwässerung</b>								
<b>N.GM.1</b>	Notabflussweg Peter-Koch-Straße	17.950	gering	2	2	1,00	Stadt	mittelfristig	mittel
Gimmeldingen	<ul style="list-style-type: none"> <li>Abflusskonzentration entlang der Peter-Koch-Straße</li> <li>oberflächiger Abfluss im Straßenbereich (Bestand: V-Profil)</li> <li>Bordstein im Bereich der Bushaltestelle verhindert direkten Abfluss von der Straße in den Mußbach</li> <li>Wasser sammelt sich in Tiefenlage</li> <li>Gefährdung angrenzender Bebauung mit tiefliegenden Gebäudezugängen</li> </ul>	<ul style="list-style-type: none"> <li>Notabflussweg ausbilden: Wasser soll durch leitende Elemente, wie Bordsteine und das vorhandene V-Profil in Straßenmitte gehalten werden</li> <li>verbesserte oberflächige Ableitung in den Mußbach: Absenken des Bordsteines südlich der Bushaltestelle; Mauerdurchbruch herstellen</li> <li>Ableitung über Flurstück 2357/1 in den Mußbach (evtl. Privatgrundstück!)</li> </ul>

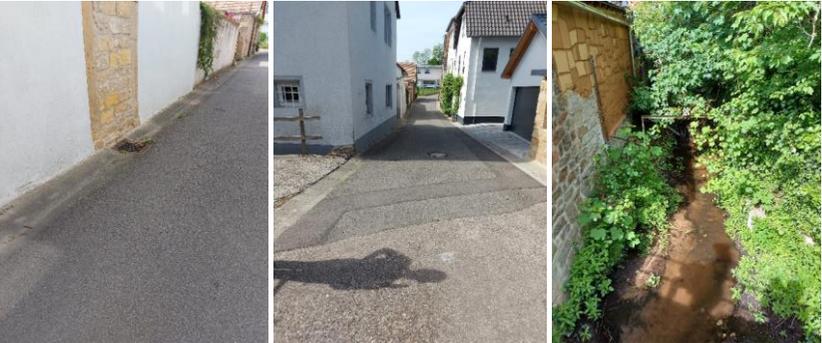
Nr.	Kurzbezeichnung	Kostenschätzung <sup>1)</sup>	Platzbedarf	Aufwand (A)	Nutzen (N)	Nutzen-/Aufwandverhältnis (=N/A)	Träger	Umsetzung	Priorität
		[Euro]	gering, mittel, hoch	1 2 3	3 2 1	gut mittel schlecht			
Ortslage	Risiko/Gefährdung/Defizit	Maßnahmen/Fotos/Kommentare							
Standort									
<b>N.GM.2</b>	Straßensenke Mithrasstraße	erst nach Festlegung Details ermittelbar	-	2	2	1,00	Stadt / privat	kurzfristig	mittel
Gimmeldingen	<ul style="list-style-type: none"> <li>lokale Senkenlage im Bereich der Hausnummern #3, #4 und #6</li> <li>Gefährdung der angrenzenden Bebauung</li> <li>Mußbach verläuft ca. 35 m weiter nördlich, aufgrund der nach Norden leicht ansteigenden Straße ist eine direkte Ableitung in den Mußbach nicht möglich</li> </ul>	<ul style="list-style-type: none"> <li>Möglichkeit 1: zusätzliche Straßeneinläufe im Tiefpunkt der Senke mit Anschluss an vorhandenen Regenwasserkanal DN 300, (nur möglich, wenn noch ausreichend Abflusskapazität vorhanden ist)</li> <li>Möglichkeit 2: oberflächige Ableitung über Privatgrundstück nördlich am Gebäude #3 vorbei und freier Abfluss in Weinberge (eventuell werden hierzu Schutzmaßnahmen am Gebäude notwendig; Gefälleverhältnisse sind zu prüfen)</li> </ul>

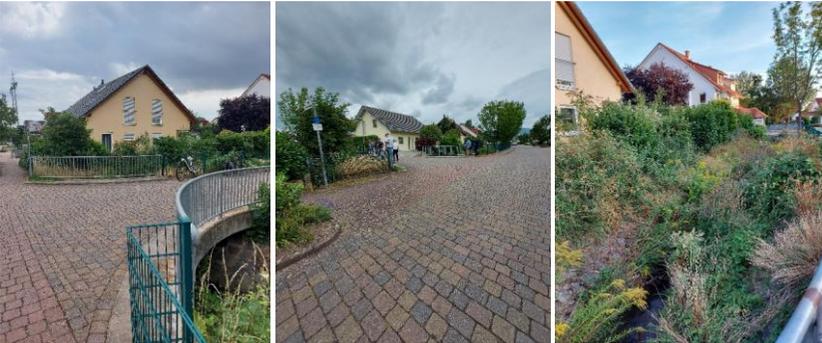
Nr.	Kurzbezeichnung	Kostenschätzung <sup>1)</sup>	Platzbedarf	Aufwand (A)	Nutzen (N)	Nutzen-/Aufwandverhältnis (=N/A)	Träger	Umsetzung	Priorität
		[Euro]	gering, mittel, hoch	1 2 3	3 2 1	gut mittel schlecht			
Ortslage	Risiko/Gefährdung/Defizit	Maßnahmen/Fotos/Kommentare							
Standort									
<b>N.GM.3</b>	Notabflussweg "Am Stentenwehr"	192.250	hoch	3	2	0,67	Stadt	langfristig	gering
Mußbach 7	<ul style="list-style-type: none"> <li>hydraulische Überlastung des Mußbaches hat in der Vergangenheit zu kritischen Wasserständen geführt</li> </ul>	<ul style="list-style-type: none"> <li>zu Prüfen: rohrgebundene Notentlastung oder oberflächiger Notabflussweg ab der Kreuzung "Rieslingweg"/"Am Stentenwehr" in östlicher Richtung</li> <li>am östlichen Ende der Straße: entweder Anlegen eines Rückhaltebeckens oder Anlegen eines Grabens und Ableitung in Richtung Mußbächel oder Ableitung in Richtung RRB Mußbach Ost (Schleifwiesen); evtl. bestehen entlang der Bahnlinie noch weitere Durchlässe, welche zur Ableitung reaktiviert werden können; Prüfen und Erfassen der Bahndurchlässe</li> <li>Umsetzbarkeit ist abhängig von Höhenverhältnissen und Verfügbarkeit von Grundstücken östlich der Straße "Am Stentenwehr"</li> </ul>

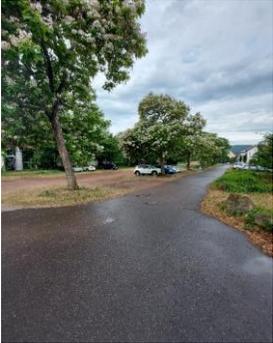
Nr.	Kurzbezeichnung	Kostenschätzung <sup>1)</sup>	Platzbedarf	Aufwand (A)	Nutzen (N)	Nutzen-/Aufwandverhältnis (=N/A)	Träger	Umsetzung	Priorität
		[Euro]	gering, mittel, hoch	1 2 3	3 2 1	gut mittel schlecht			
Ortslage	Risiko/Gefährdung/Defizit	Maßnahmen/Fotos/Kommentare							
Standort									
<b>N.GM.4</b>	Parkplatz Schwimmbad	2.250	-	2	1	0,50	Stadt	mittelfristig	gering
Mußbach	<ul style="list-style-type: none"> <li>starke Verdichtung der Parkplatzfläche und Versiegelung führt zu erhöhten Abflüssen</li> </ul>	<ul style="list-style-type: none"> <li>Anlegen von Sickermulden im Bereich des Parkplatzes</li> </ul>							
1

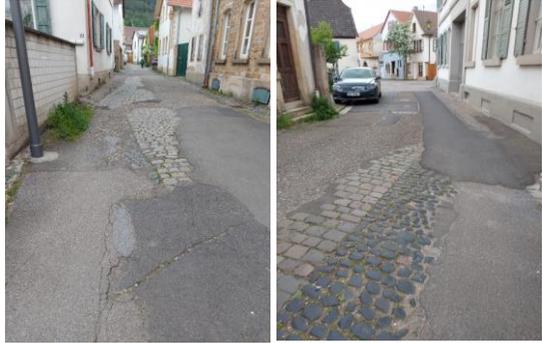
<b>N.GM.5</b>	Notabflussweg Haberackerstraße/Peter-Koch-Straße	erst nach Festlegung Details ermittelbar	-	3	2	0,67	Stadt	langfristig	mittel
Gimmeldingen	<ul style="list-style-type: none"> <li>möglicher Wasserzufluss von Nordwesten über die Haberackerstraße</li> <li>Tatsächliche Fließweges sind im Bereich der Kreuzung Haberackerstraße /Peter-Koch-Straße augenscheinlich nicht zu erkennen. Vermutlich teilt sich das Wasser nach Norden, Osten und Süden auf</li> </ul>	<ul style="list-style-type: none"> <li>Bei zukünftigen Straßenausbau der Haberackerstraße sollte diese wasserführend ausgebaut werden (V-Profil)</li> <li>Falls vom Gefälle her möglich, sollte das Wasser möglichst entlang der Haberackerstraße/Böchnerweg geleitet werden (Überprüfung der Höhenverhältnisse notwendig)</li> </ul>

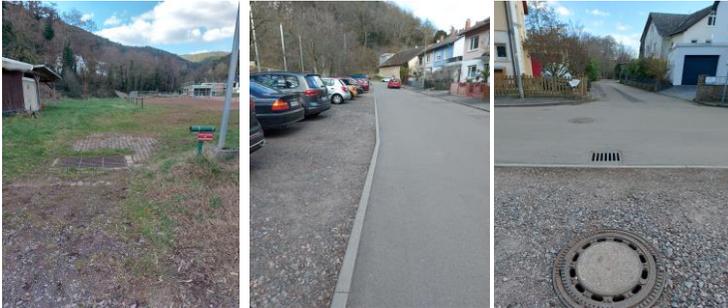
Nr.	Kurzbezeichnung	Kostenschätzung <sup>1)</sup>	Platzbedarf	Aufwand (A)	Nutzen (N)	Nutzen-/Aufwandverhältnis (=N/A)	Träger	Umsetzung	Priorität
		[Euro]	gering, mittel, hoch	1 2 3	3 2 1	gut mittel schlecht			
Ortslage	Risiko/Gefährdung/Defizit	Maßnahmen/Fotos/Kommentare							
Standort									
<b>N.GM.6</b>	Notabflussweg Talwiesenstraße	erst nach Festlegung Details ermittelbar	-	3	2	0,67	Stadt	langfristig	mittel
Gimmeldingen	<ul style="list-style-type: none"> <li>Wasserzufluss von Norden, über den Sportplatz und von Süden</li> <li>Tatsächliche Fließweges sind im Bereich der Kreuzung Haberackerstraße /Peter-Koch-Straße augenscheinlich nicht zu erkennen. Vermutlich teilt sich das Wasser nach Norden, Osten und Süden auf</li> </ul>	<ul style="list-style-type: none"> <li>Bei zukünftigen Straßenausbau der Talwiesenstraße sollte diese wasserführend ausgebaut werden (V-Profil + Bordstein auf Ostseite)</li> <li>Ableitung zwischen #13 und #15 in den Mußbach</li> </ul>

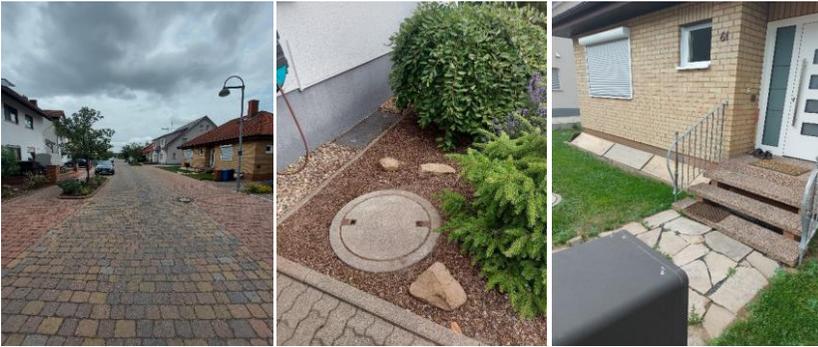
<b>K</b>	<b>kanalnetzbezogene Maßnahmen</b>								
kein Eintrag									
<b>P</b>	<b>hochwasserangepasstes Planen u. Bauen / Objektschutz /Bauleitplanung</b>								
<b>P.GM.1</b>	Privater Objektschutz am Mußbach	erst nach Festlegung Details ermittelbar	-	1	1	1,00	privat	kurzfristig	hoch
Mußbach	<ul style="list-style-type: none"> <li>viele tiefliegende Gebäudezugänge (z.B. Lichtschächte)</li> <li>bei Ausuferung des Mußbaches: Gefahr des Wassereintritts</li> </ul>	<ul style="list-style-type: none"> <li>Sicherung der tiefliegenden Gebäudezugänge durch private Objektschutzmaßnahmen</li> </ul>

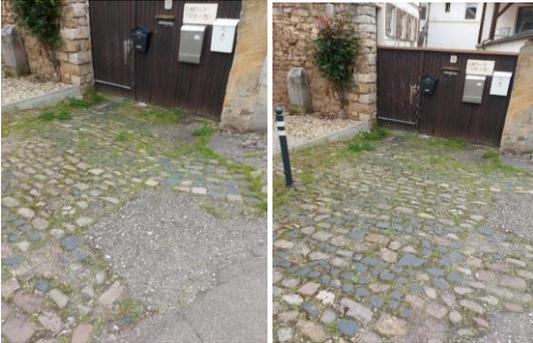
Nr.	Kurzbezeichnung	Kostenschätzung <sup>1)</sup> [Euro]	Platz- bedarf	Aufwand (A)	Nutzen (N)	Nutzen/ Aufwandverhält- nis (=N/A)	Träger	Umsetzung	Priorität
				1	2	3			
Ortslage	Risiko/Gefährdung/Defizit	Maßnahmen/Fotos/Kommentare							
Standort									
<b>P.GM.2</b>	Privater Objektschutz Haberackerstraße	erst nach Festlegung Details ermittelbar	-	1	1	1,00	privat	kurzfristig	hoch
Gimmel- dingen V	<ul style="list-style-type: none"> <li>• Vor dem Anwesen Haberackerstraße #11 ist eine lokale Senke</li> <li>• Wasser sammelt sich hier und fließt dem Privatgrundstück zu</li> </ul>	<ul style="list-style-type: none"> <li>• Objektschutz</li> </ul>
